ALMBERG

Rönnäs fjärding, Leksands socken

Leksands kulturmiljöprogram

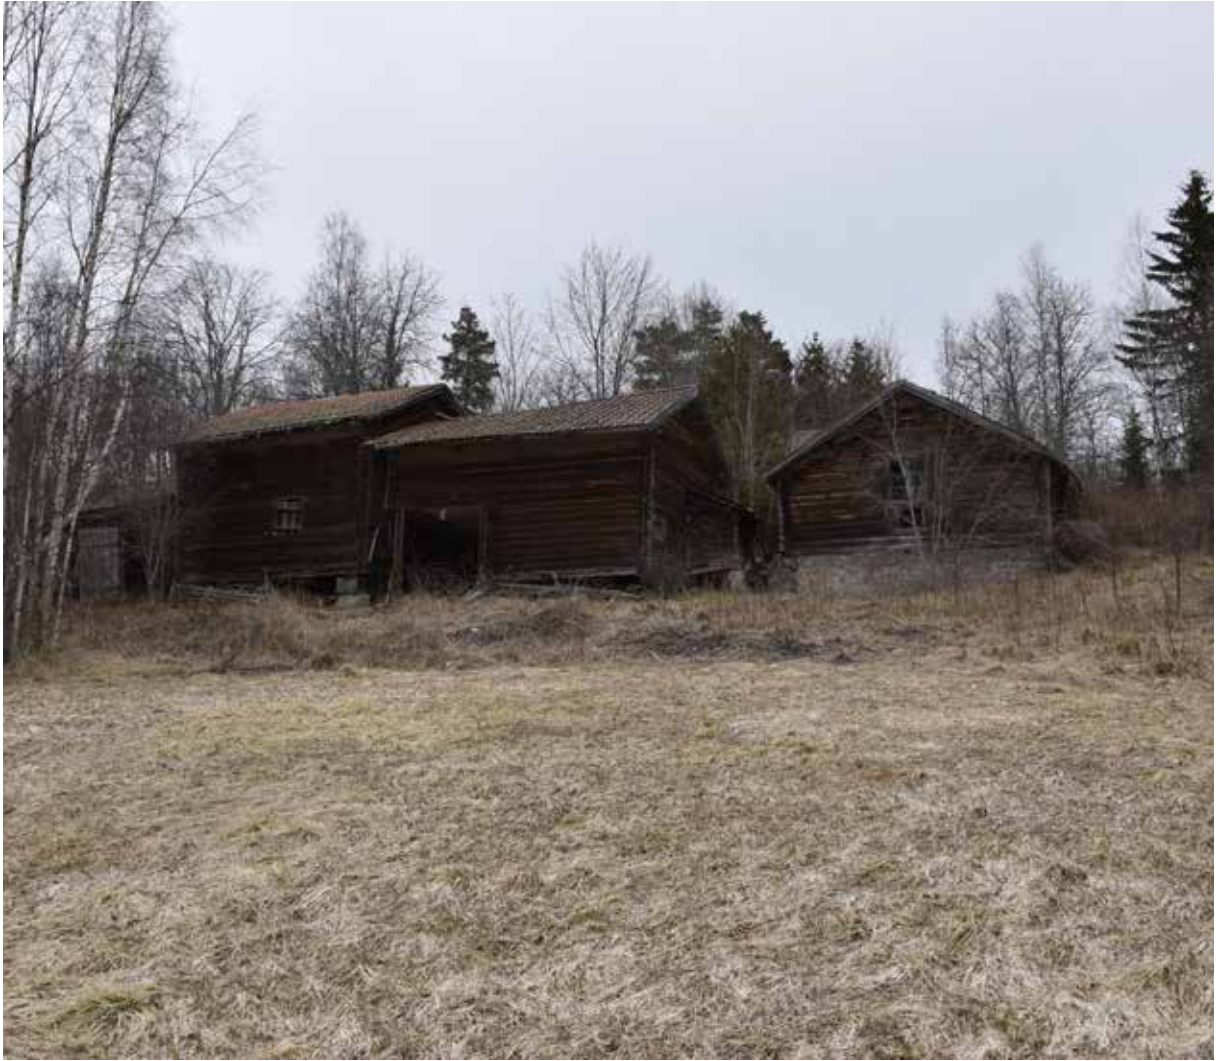
Omslag: Den helt kringbyggda och till sitt byggnadsbestånd synnerligen intakta ödegård som finns på fastigheten Almberg 4:3. På gården kvarstår samtliga äldre timmerbyggnader och gården är ordnad i fyrkantsbyggd form. Detta var i äldre tider det vanligaste sättet att ordna bebyggelsen i Leksands socken. Eftersom alla hus finns kvar utan att nämnvärt ha förändrats genom exempelvis sentida moderniseringar är den historiska läsbarheten - eller det kulturhistoriska värdet mycket högt. Gården är att betrakta som en av de mest värdefulla källorna till kunskap om bebyggelsen i det äldre bondesamhället som finns i Leksand och det är angeläget att dess äldre karaktär vidmakthålls vid renovering. Tyvärr befinner sig gården idag i visst förfall.

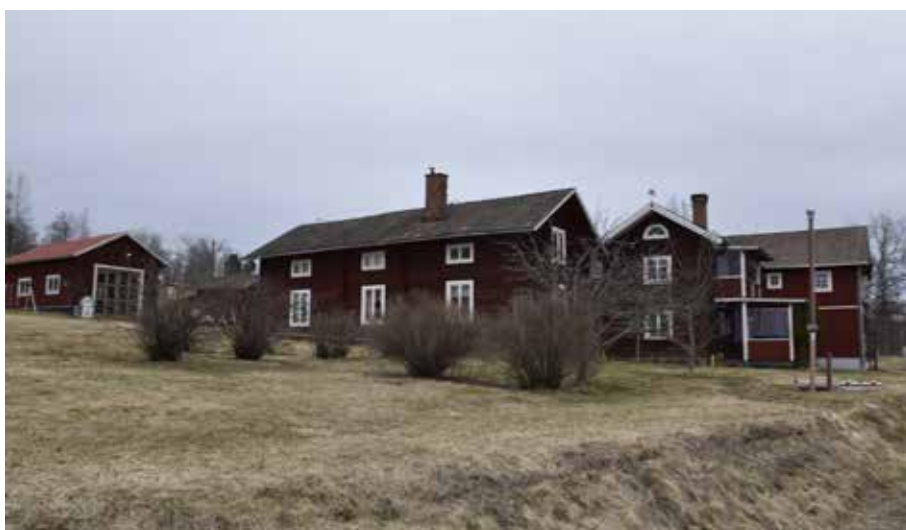
Jufvasgården är fyrkantsbyggd och innefattar bland annat en ålderdomlig parstuga, enkelstuga i två våningar och en äldre källarstuga.

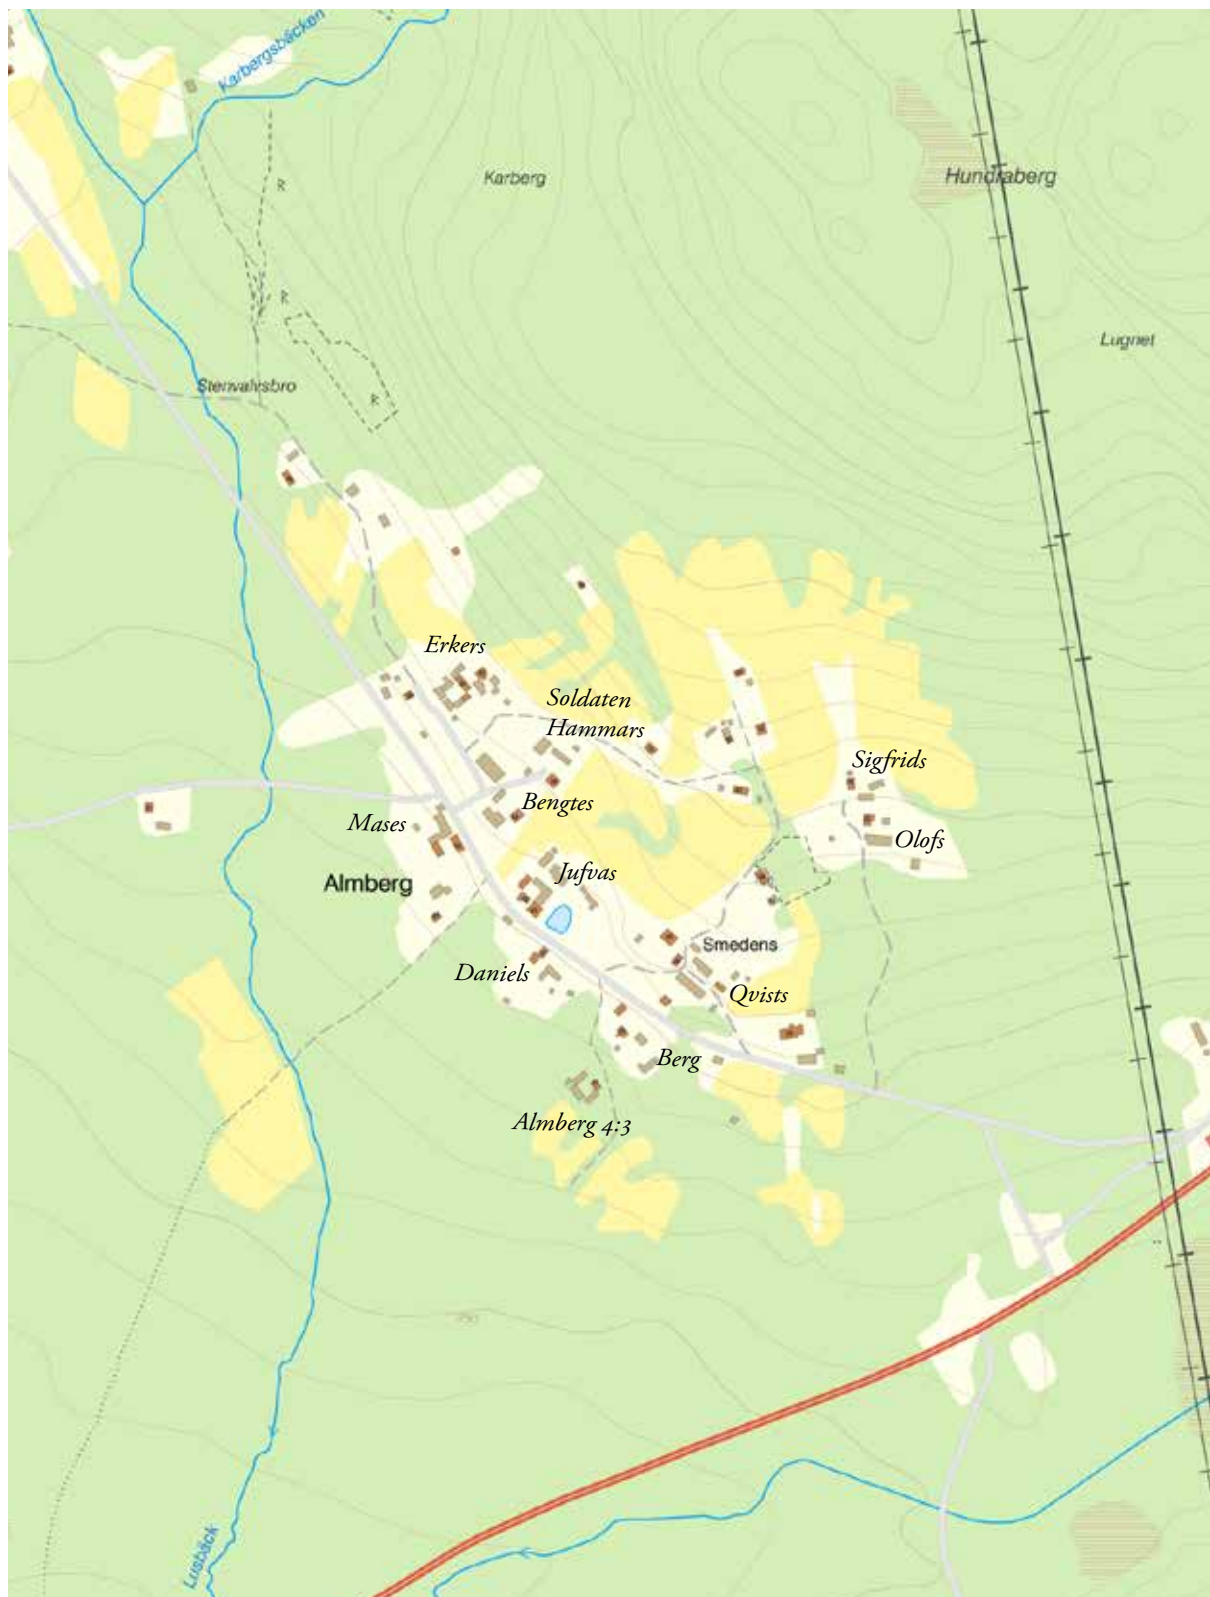
Alberg är beläget i den östra delen av nuvarande Leksands kommun, på Hundrabergets sydvästsluttning. På kartan syns de gårdar som bibehållit sitt läge åtminstone sedan storskiftet, som inträffade år 1826. Gårdsnamnen är enligt storskifteshandlingarna.

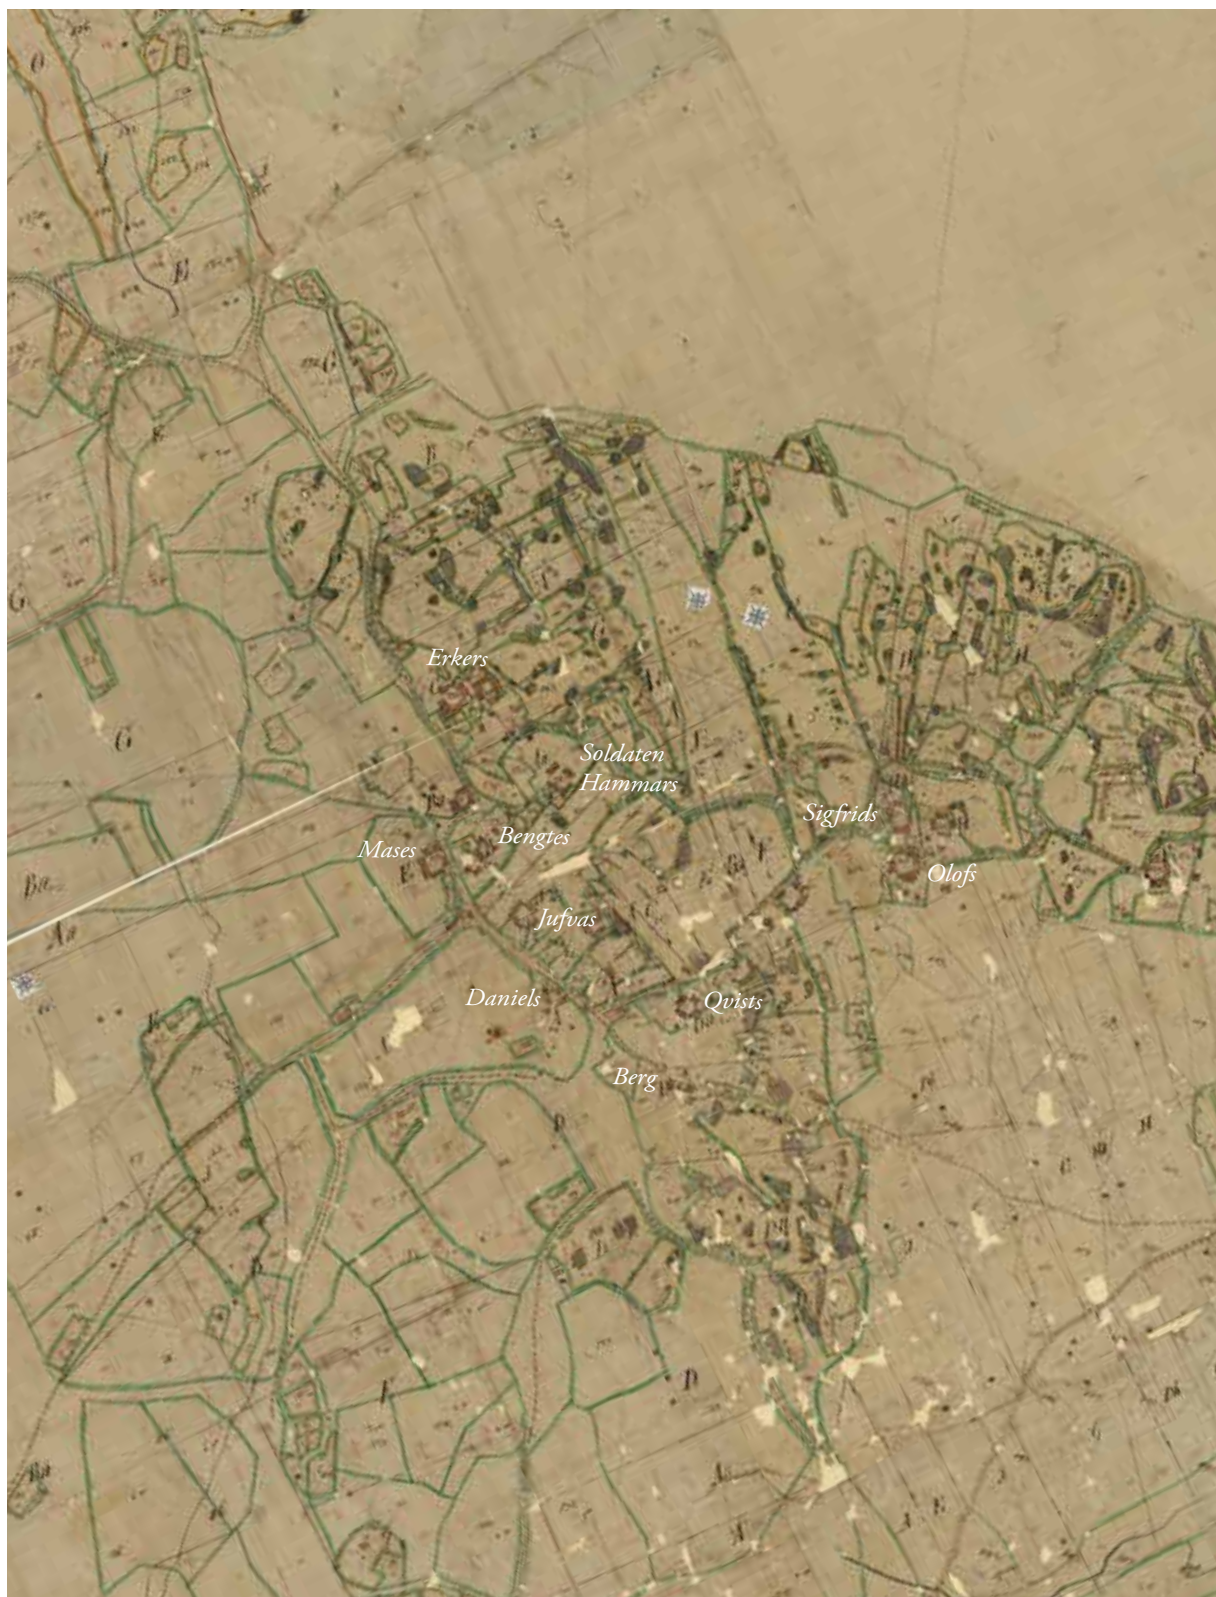
Storskifteskartan från år 1827 med gårdsnamnen på kvarvarande gårdar utmärkta. De impediment som syns i odlingslandskapet på den norra delen av kartan kvarstår än idag och färgar landskapet. Källa: Lantmäteriets historiska kartor ©Lantmäteriet I2014/00618.

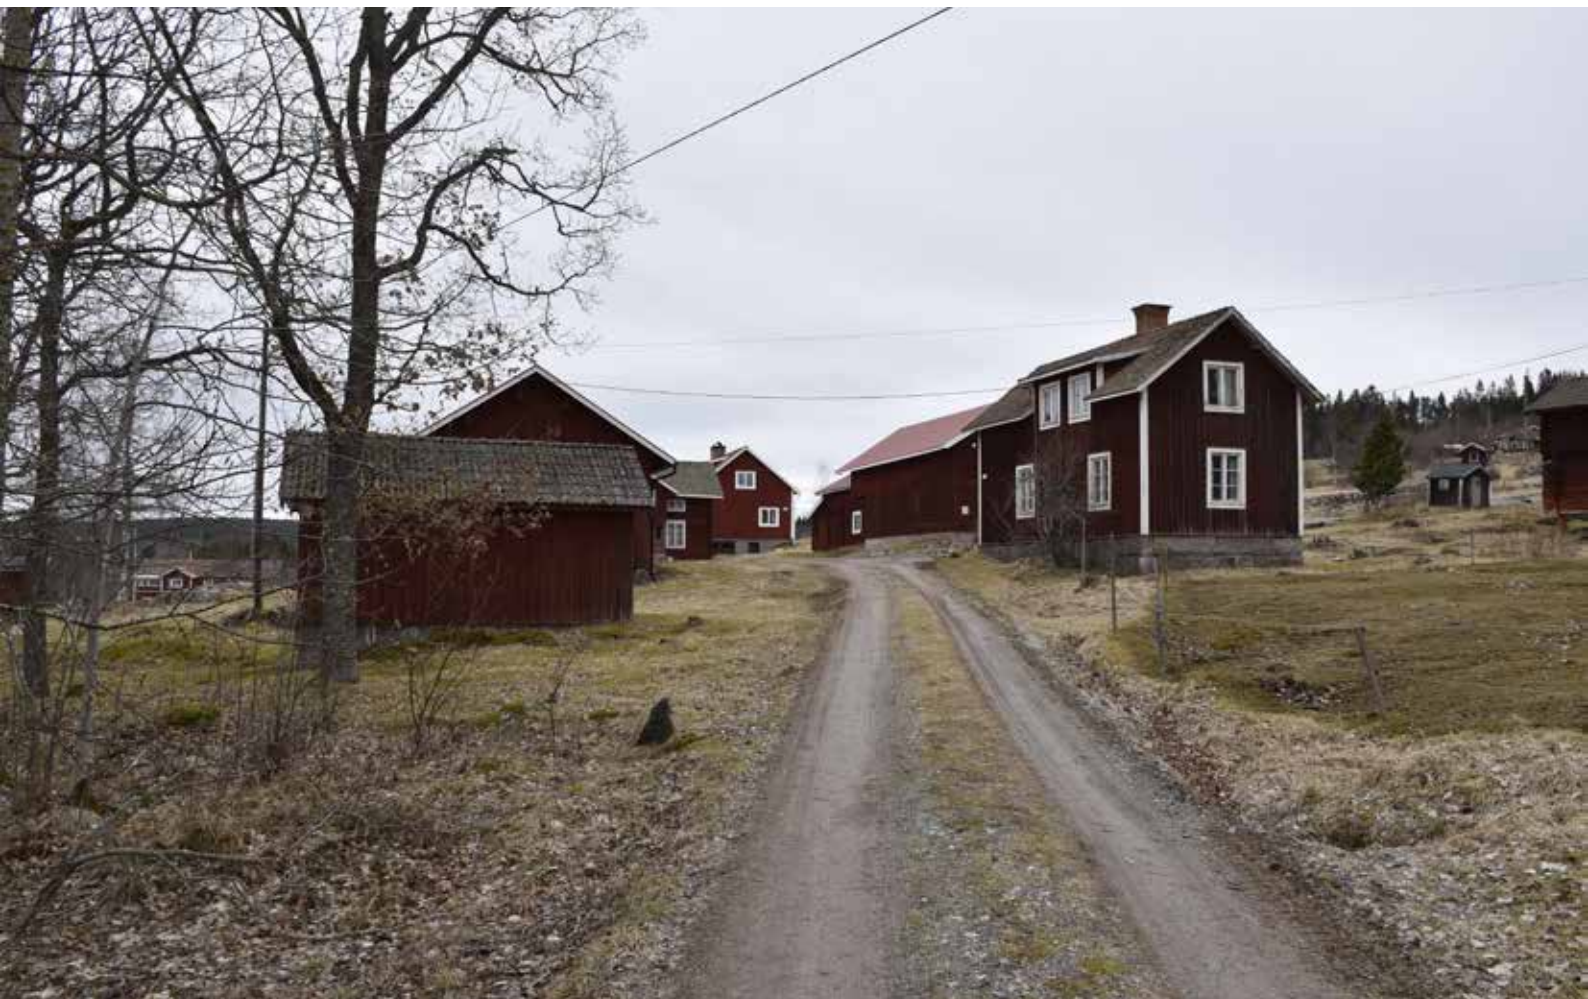
Ovan, Qvists på fastigheten Almberg 12:2 var förut en fyrkantabyggd gård, som under det sena 1800-talet eller tidigt 1900-tal omdanades genom att de äldre timrade ekonomibyggnaderna sammanbyggdes, ombyggdes och tillbyggdes till två motställda längor. Ett nytt bostadshus har dessutom tillkommit under 1900-talet (närmast till höger). På gården finns även en välbevarad ålderdomlig sidokammarstuga.

- En annan gård med sen 1800-talskaraktär är Qvist på fastigheten 12:2, där de äldre ekonomibyggnaderna vid något tillfälle samman-länkades, ombyggdes och tillbyggdes till två parallellställda längor på sidorna av en genomlöpande byväg. Bostadshuset på Qvists är en sidokammarstuga med mycket välbevarad exteriör från 1800-talets senare hälft – kallfarstu med spetsbågigt fönster och parspegeldörr med fönster i övre spegelparen, spröjsade tvåluftsfönster med profile-

rade överstycken, blottlagd timmerstomme, inklädd takfot, utkragad smal skorsten i hårdbränt tegel och grundmur i massiv granit. Till gården hör även två härbren belägna i odlingslandskapet norrut.

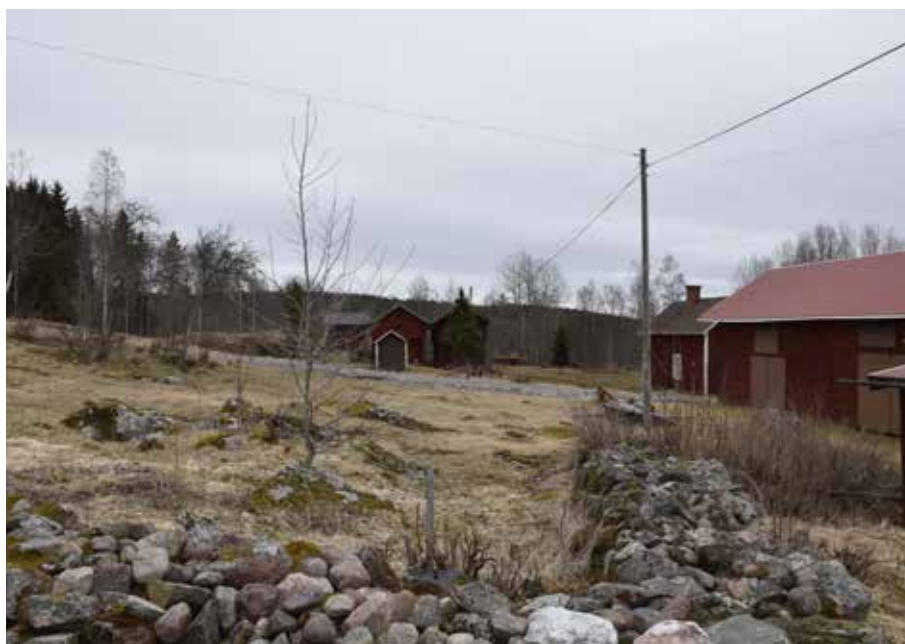
Gärdesgård av sten ovanför Qvists. I bakgrunden syns gårdens två härbren.

Ovanför gården Qvists finns gärdesgårdar i sten.

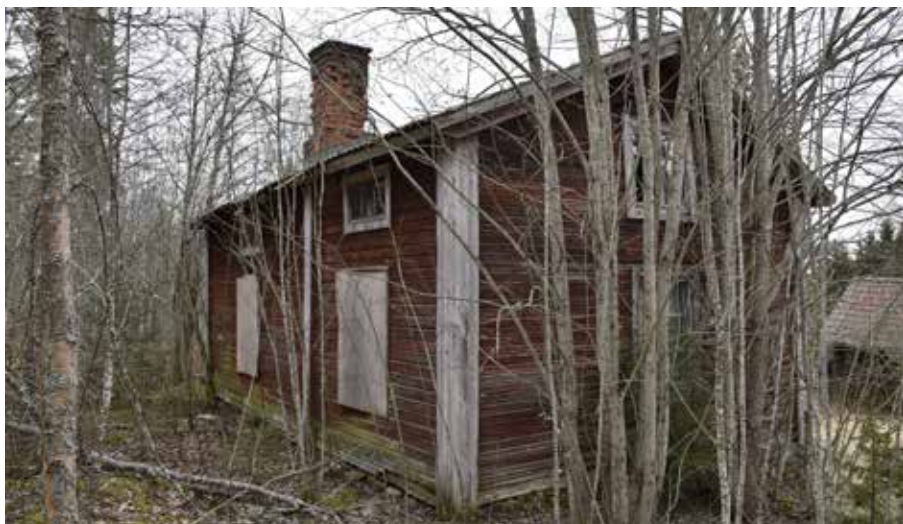
Enkelstugan på fastigheten Almberg 4:3 är den enda faluröda byggnaden på gården. Gården är i sin helhet mycket ålderdomlig med intakt månghussystem och har särskilt kulturvärde.

- Den fyrkantbyggda ödegård som finns på fastigheten Almberg 4:3 har ett intakt månghussystem och har inte nämnvärt förändrats sedan 1800-talet till varken detaljer eller helhet. Gården återspeglar på ett mycket tydligt vis hur bebyggelsen ordnades i det äldre bondesamhället i Leksand, med timmerhuskultur, månghussystem och fyrkantform och är att räkna som en av de gårdar där den historiska läsbarheten kring dessa sammanhang är tydligast i hela Leksandsbygden. Gården innefattar en enkelstuga i en- och en halv våning, bodar, fåjs, stall med portluder och foderbod, tröskloge, härbre med mera. Gården är vid sidan av bostadshuset, som är inklätt med faluröd lig-gande fasspontpanel, helt ofärgad med byggnader i naturligt grånat eller solbränt timmer. Gården finns inte med på storskifteskartan men bör ha tillkommit under 1800-talets första hälft.

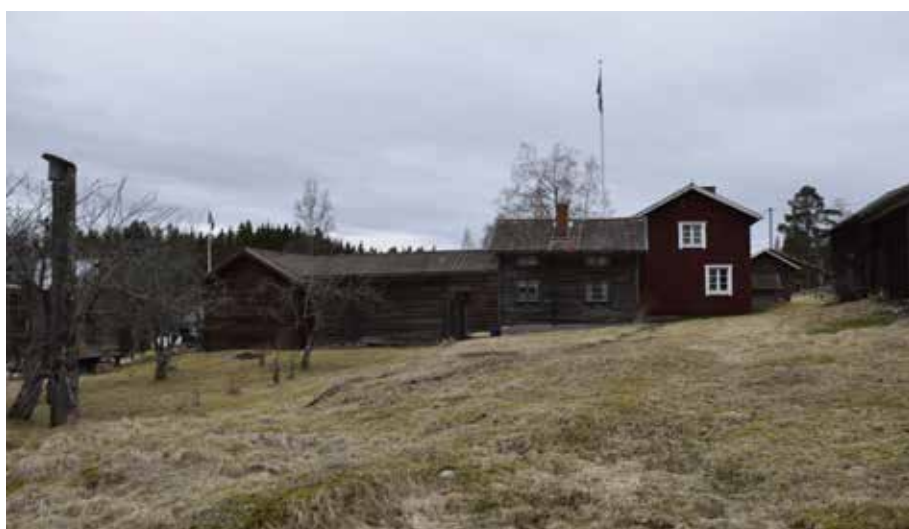
En av Erkersgårdarna i norra delen av byn (Almberg 7:8). På bilden syns från höger förlängd parstuga, källarstuga, stall med portlider, tröskloge och härbre.

- Även på fastigheterna Almberg 7:7 och 7:8 finns två välbevarade helt fyrkantbyggda gårdar av ålderdomligt slag. Gårdarna utgjorde tillsammans Erkersgården vid storskiftet. Gårdarna har än idag delvis intakt månghussystem med byggnader av alla dess slag: bostadshu-sen är en sidokammarstuga på det östra gårdstunet och en förlängd parstuga på det västra. I övrigt finns exempelvis källarstuga, bodar, ladugård med tegeldel, stall med portluder, trösklogar och ett par ga-velhärbren belägna utanför gårdsfyrkanterna. En annan utmärkande helt kringbyggd gård är Jufvas på fastigheten Almberg 9:1. Där finns kring gårdstunet en välbevarad ålderdomlig parstuga samt källarstu-ga, enkelstuga i två våningar och en länga med ekonomibyggnader. Gårdstunet vid Bengtes på fastigheten Almberg 2:3 har utglesats från och med det sena 1800-talet och är idag kringbyggt på tre sid-or, bland annat med ett korsplanshus från tiden kring sekelskiftet år 1900 i söder. Längs övriga sidor återstår emellertid gårdens äldre längor med byggnader i form av en länga med loftbod och fåjs samt en länga med källarstuga med portluder som sammanbyggt med ett stall med portluder. De två portlidren är belägna intill varandra på ett ovanligt sätt. Portlidret tillhörande stallet är dock förseglat med plan-kor ut mot bygatan. På källarstugan finns ålderdomliga blyspröjsade fönster med sex stående rutor i var båge.

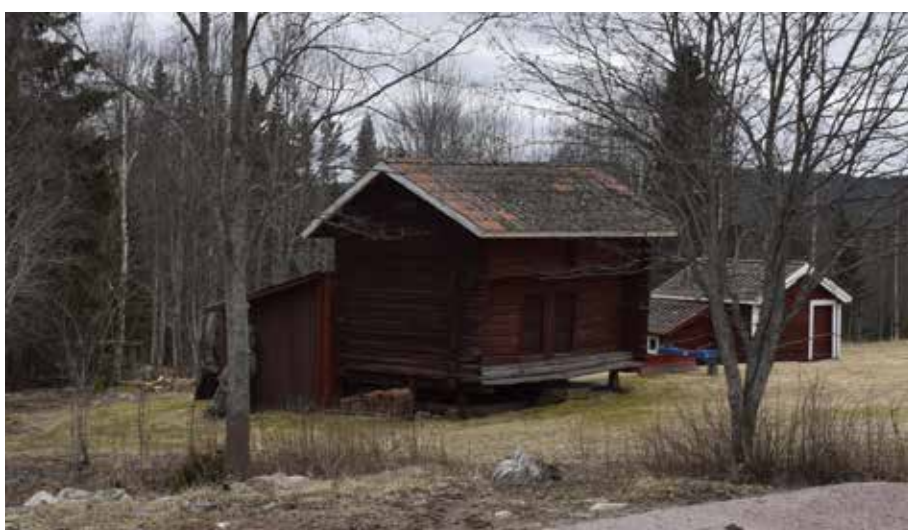
Ålderdomligt parhärbre på fastigheten Almberg 1:5.

- På fastigheten Almberg 1:5 finns ett synnerligen ålderdomligt parhärbre och på fastigheten Almberg 10:7 (soldaten Hammars gård) finns en länga som på hörnet i nordväst innefattar en enkelloge som också skulle kunna vara av mycket hög ålder.

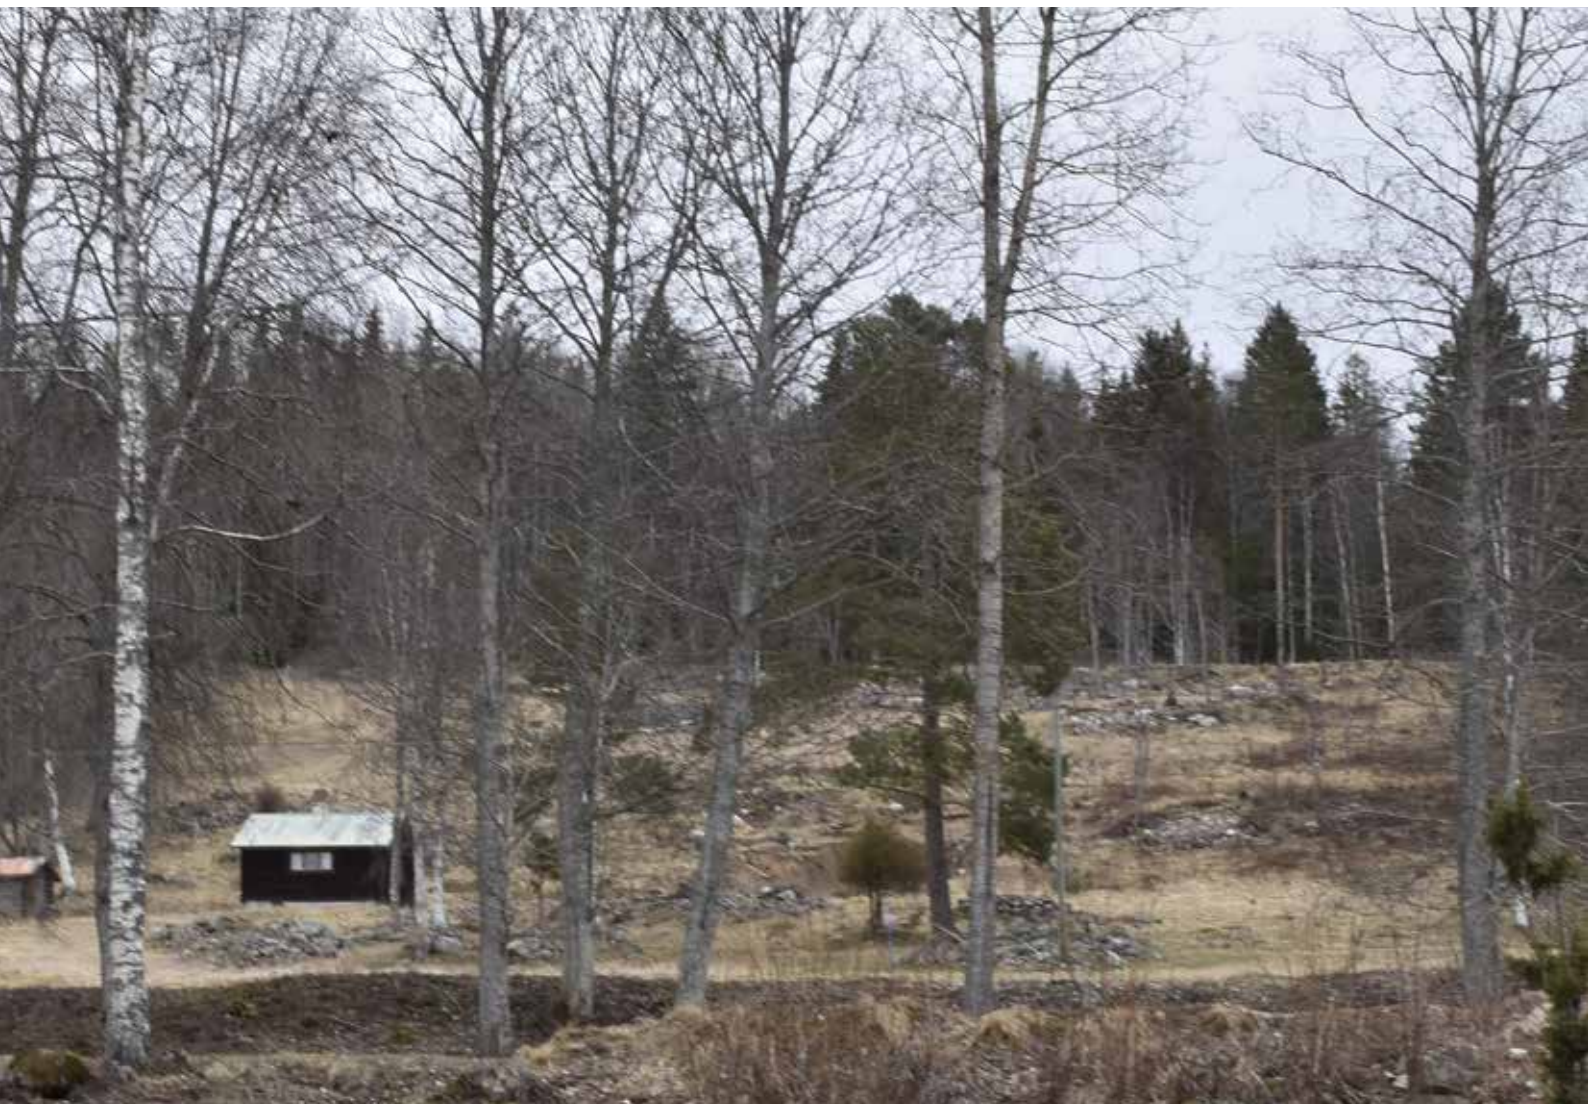
Ovan, odlingslandskapet i den norra delen av byn är fullt med impediment och stenrösen som bildats i samband med det historiska jordbruket.

Odlingslandskapet kantas av odlingsrösen och impediment som finns utritade redan på storskifteskartan från år 1827.

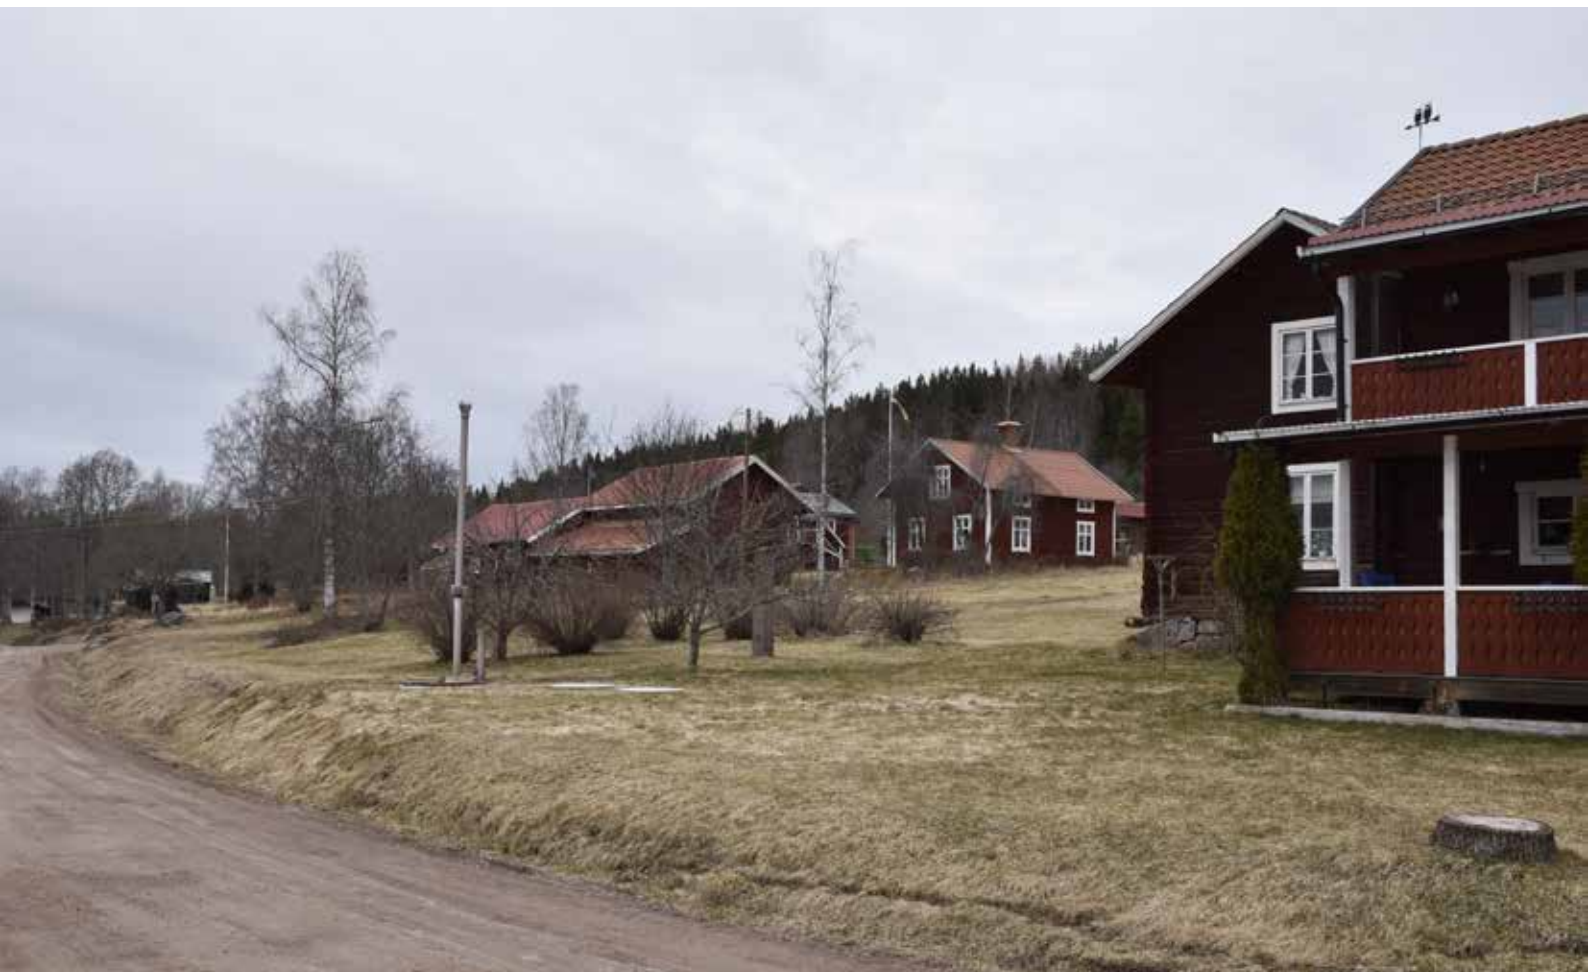
Till höger syns gården Jufvas med parstuga och enkelstuga i två våningar. I bakgrunden gården Bengtes med korsplanshus från tiden kring sekelskiftet år 1900, samt länga med loftbod och timrat fjäls.

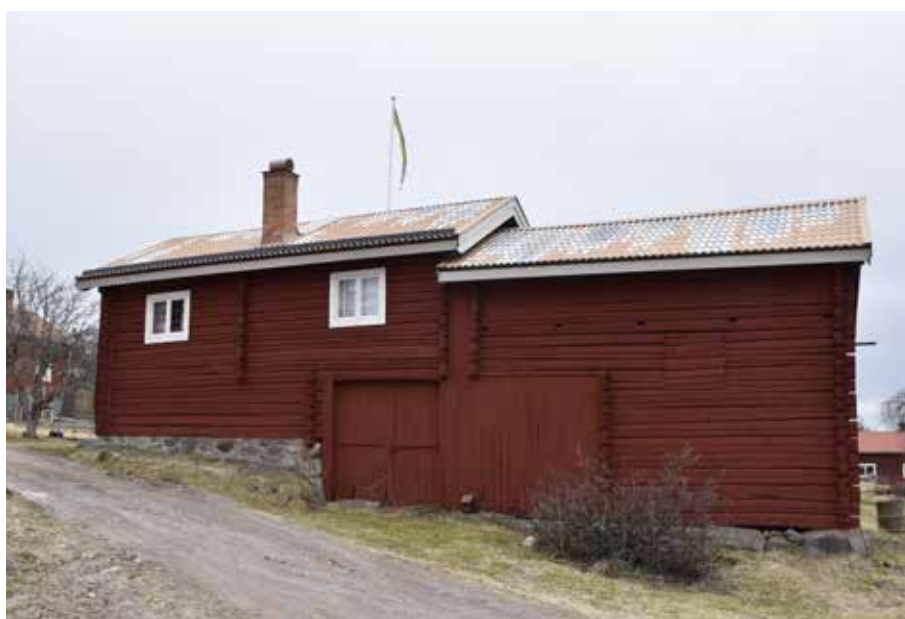
Bengtes källarstuga som är sammanbyggd med ett stall med portlider. Att de två portlidren är belägna bredvid varandra är förhållandevis ovanligt. Fönstret längst till vänster i bilden är blyspröjsat med sex stående rutor per båge.

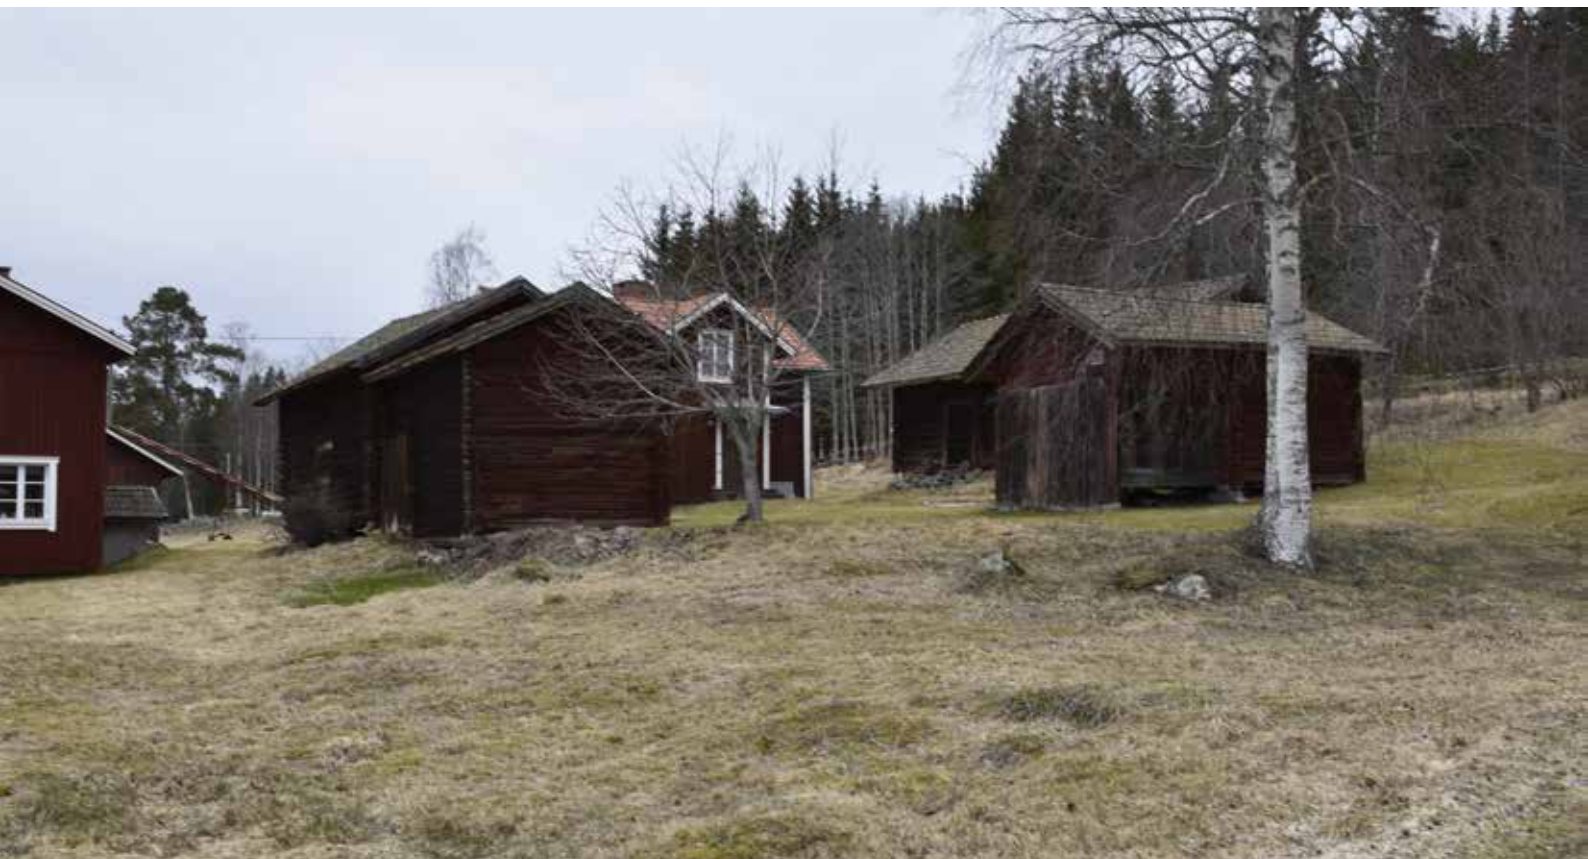
Den östra av Erkersgårdarna, nu kallad Modigsgården, belägen på fastigheten Alberg 7:7. Här finns ett närmast intakt månghussystem kring ett fyrkantigt slutet gårdstun. Till höger i bilden skymtar bland annat en enkelstuga med oförändrad 1800-talskaraktär såväl exteriört som interiört. Gården bedöms ha särskilt kulturvärde i såväl helhet som detalj, och ett bevarande är angeläget.

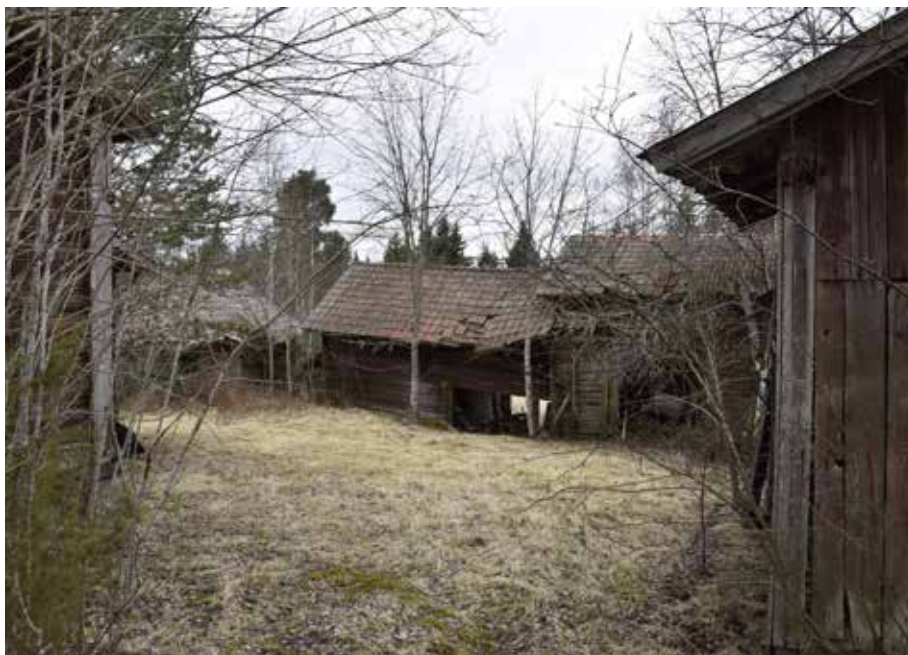
På ödegården Alberg 4:3 finns ett helt intakt månghussystem bevarat. Gården är en av de mest intakta be-
träffande byggnadsbestånd i
hela Leksand och har särskilt
kulturvärde.

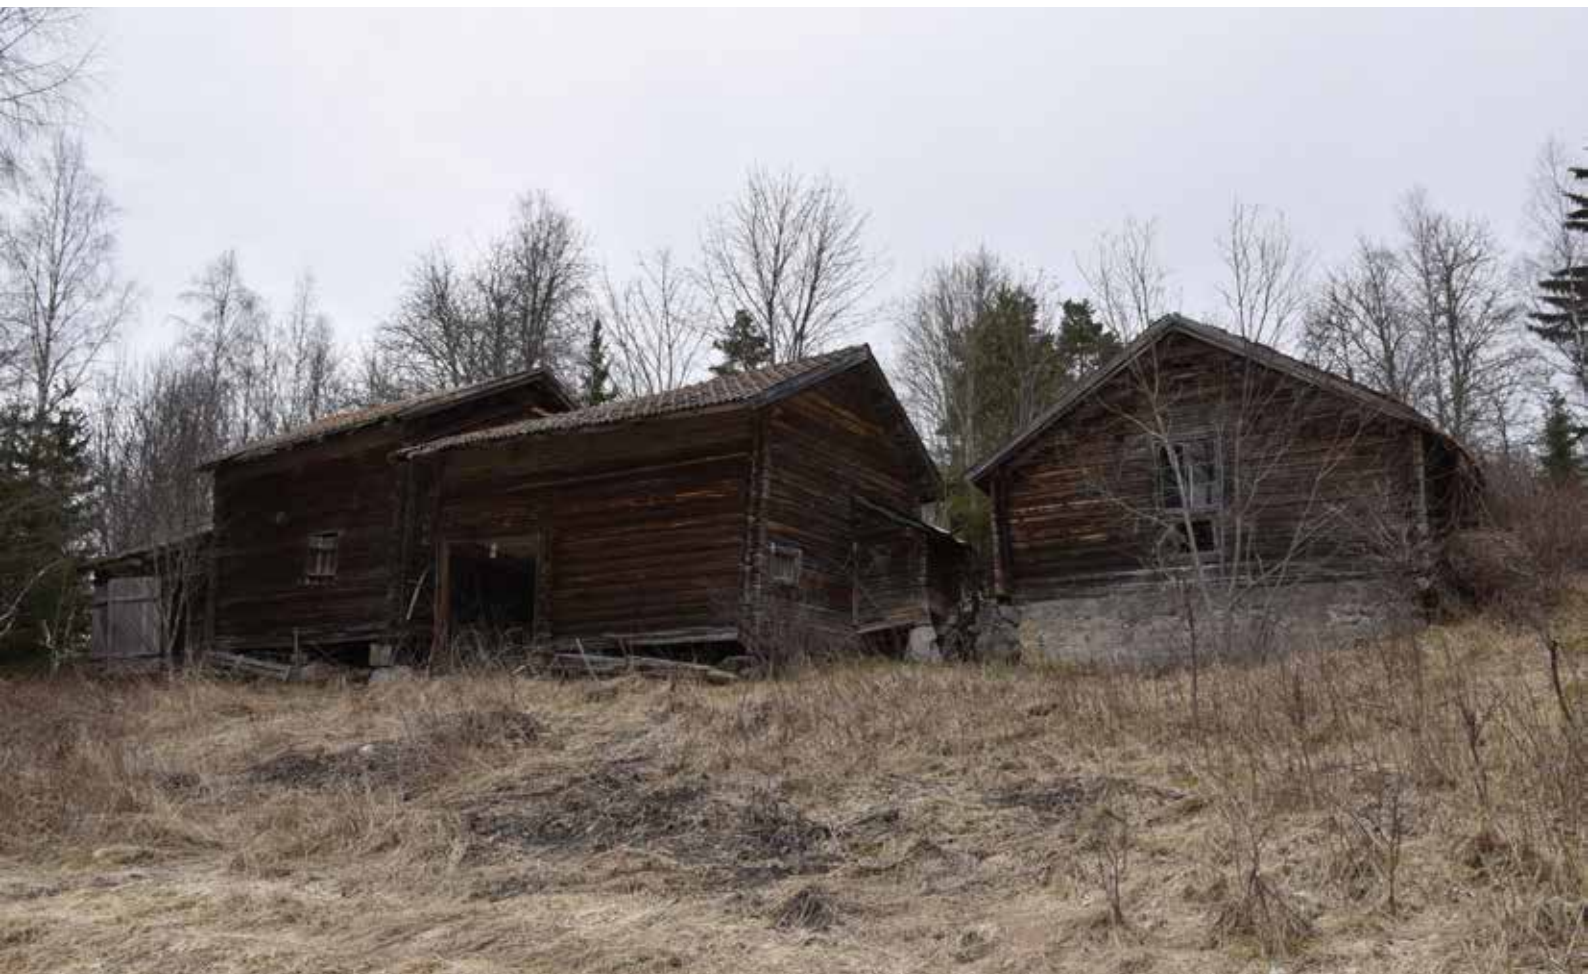
Ödegården på fastigheten Almberg 4:3 från odlingslandskapet i söder. Till höger syns gårdens timrade fjäjs, därefter mot vänster stall med portlider och avträde, tröskloge och bod.

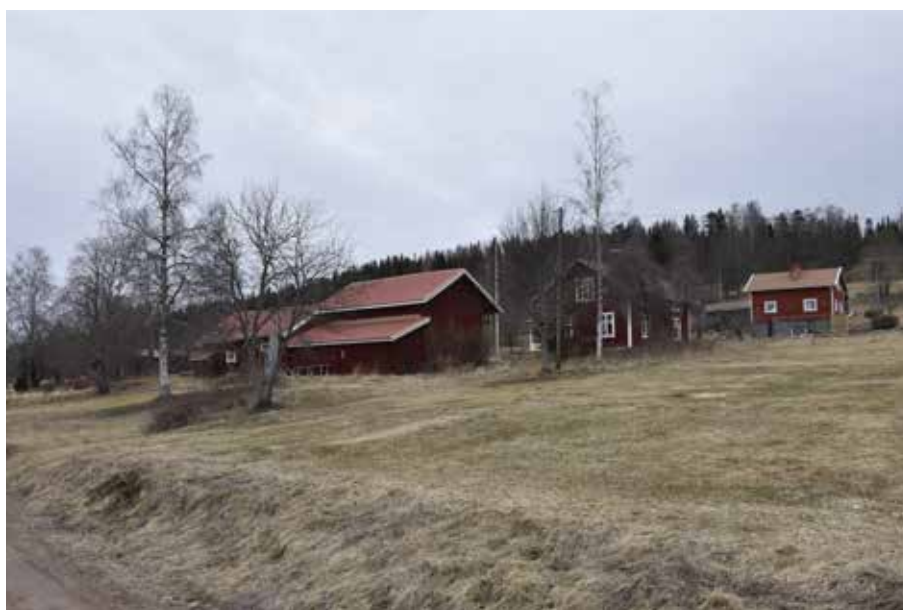
De tätt bebyggda gårdarna bildar gytter av faluröda och ofärgade timmerhus i landskapet. På bilden syns Bengtes på fastigheten Almberg 2:3.

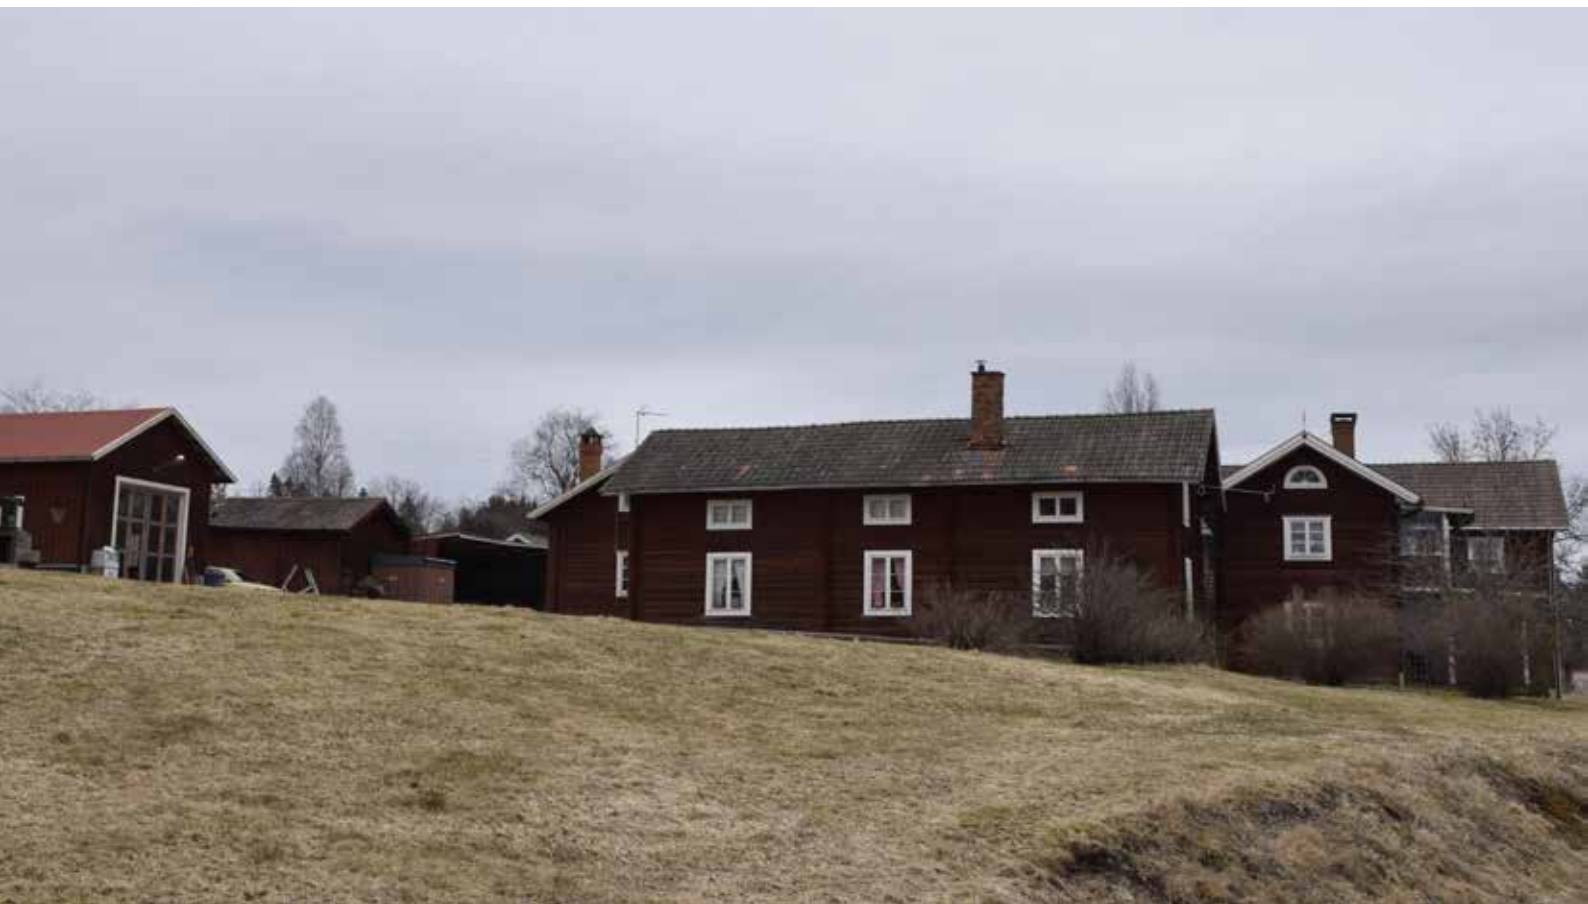
Jufvas på fastigheten Almborg 9:1 är helt kringbyggd med fyrkantig form. Mitt i blickfånget syns gårdens älderdomliga parstuga.

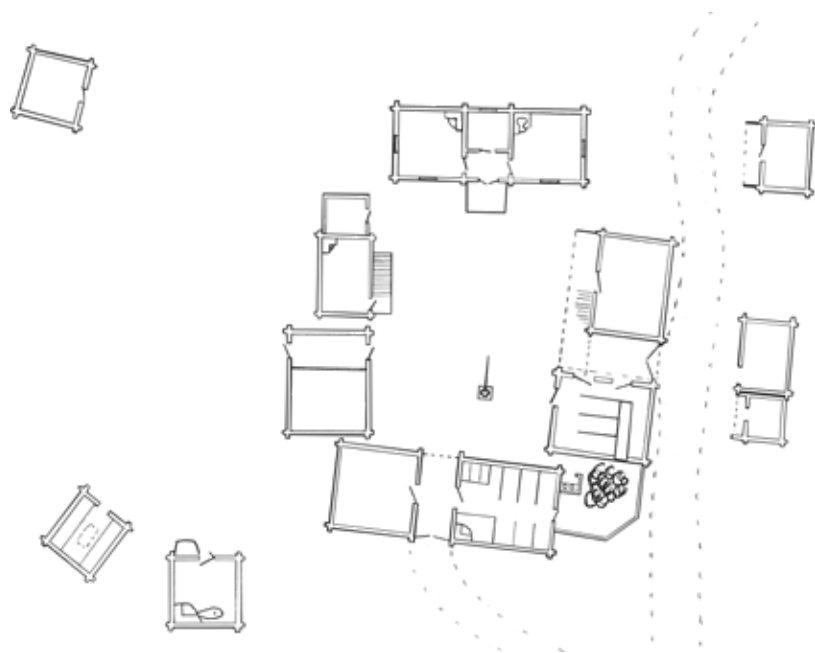
Kringbyggd gård med älderdomliga timmerhus. längst upp från vänster: hölada, parstuga (bostadshus), långsideshärbre, källarstuga, loftbyggnad med portlider, vagnsbod sammanbyggd med kortsideshärbre, tröskloge, brunn, stall, torkhus, smedja, lada och fähus med portlider och dyngstack.

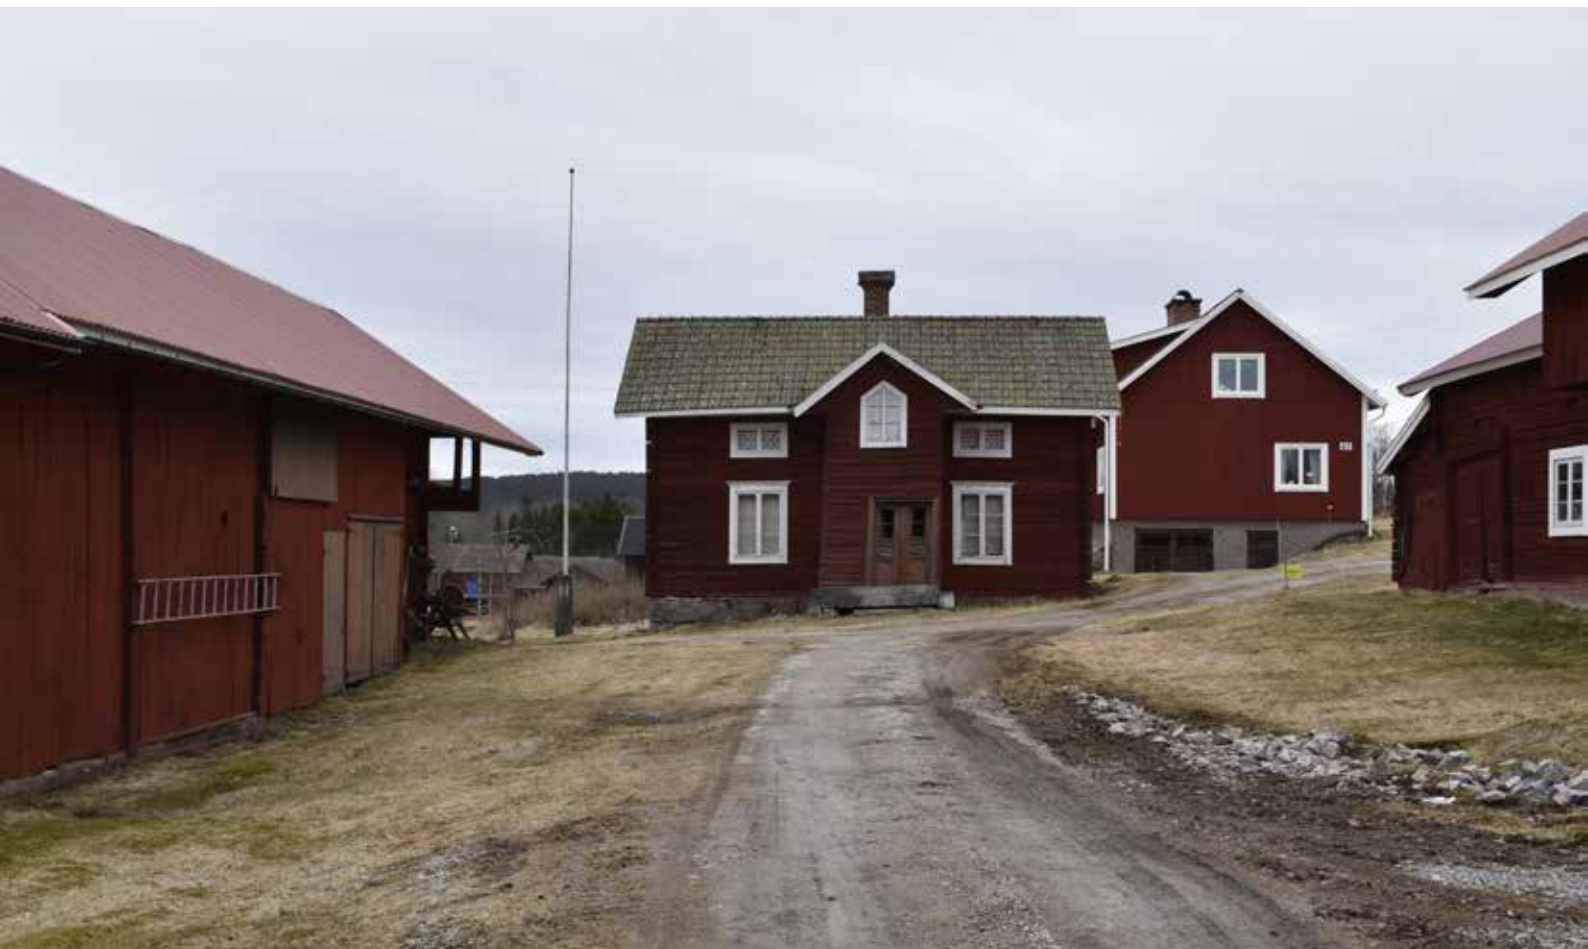
Välbevarad sidokammarstuga på Qvists, fastigheten Almberg 12:2. I bakgrunden till höger syns ett falurött småhus sannolikt tillkommet under 1940-talet med bevarad detaljutformning. Byggnaden har ett kulturvärde och är belägen på fastigheten Almberg 1:6.
