ALMBERG

Rönnäs fjärding, Leksands socken

Leksands kulturmiljöprogram

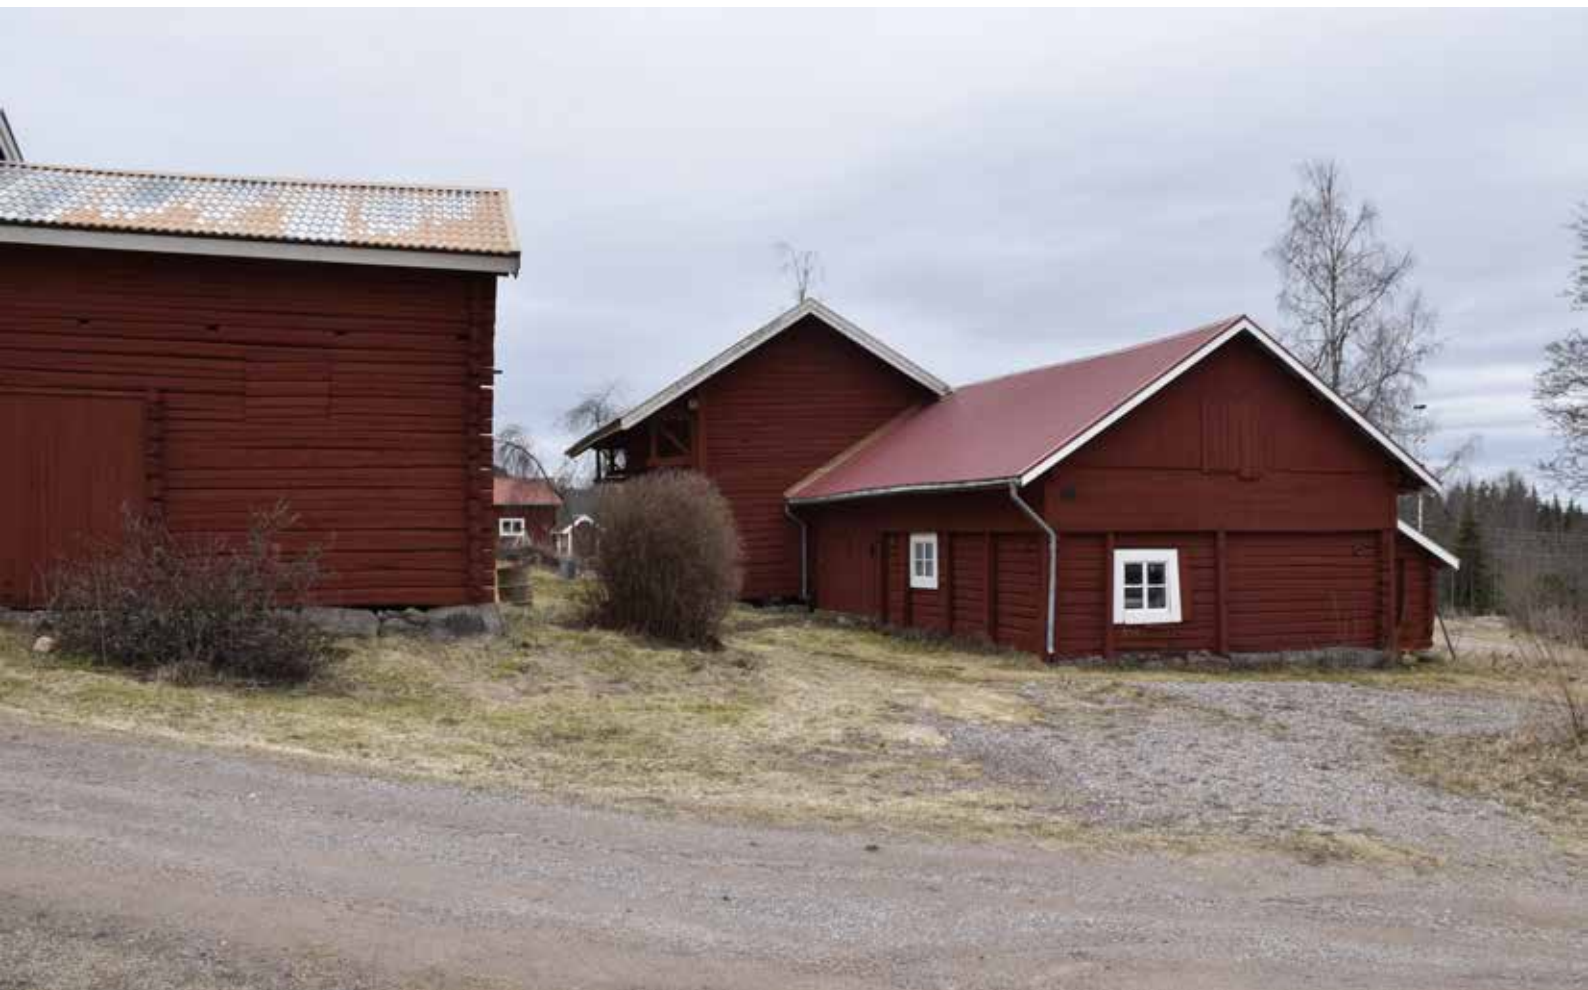
Loftbod och timrat fäjs på Bengtes, fastigheten Almberg 2:3. Byggnaderna har särskilt höga kulturhistoriska värden eftersom de på ett tydligt sätt återspeglar byggnadsskicket i det äldre bondesamhället i Leksand. Byggnaderna är dessutom uppförda med en enastående kvalitet beträffande material och utformning, vilket ger värdet en estetisk dimension.
