PM Dagvatten

Rosen Västra, Leksand

Datum	2018-10-29
Uppdragsnummer	1320037800
Utgåva/Status	Färdigställd

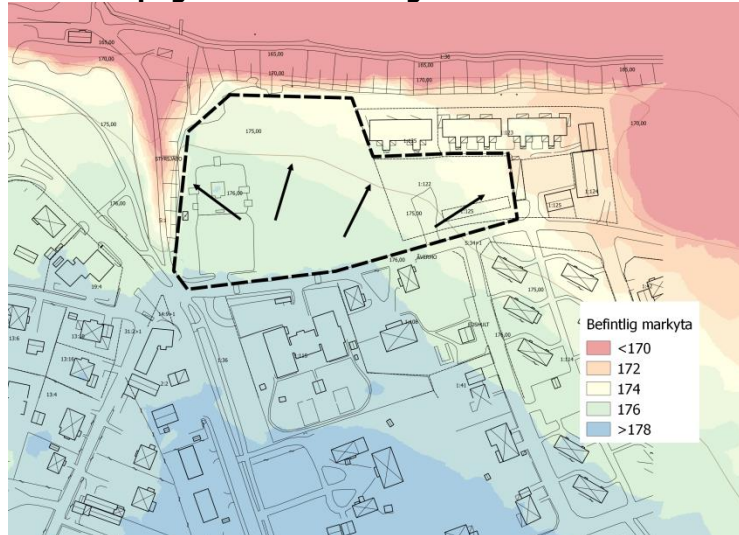
Figur 3. Befintliga nivåer enligt lantmäteriets nationella höjddatabas och översiktlig ytavrinning.

Planområdet är platt med lägsta höjd ca +174,5 och högsta ca +176,5 enligt lantmäteriets nationella höjddatabas. Generellt sett lutar marken svagt åt nordost. De västra delarna lutar dock ner mot sänkan väster om området. Norr om planområdet finns en brant slänt ner mot Österdalälven. Nedanför slänten går en gång och cykelväg längs älven. Cykelvägen har en höjd på ca +164 m.

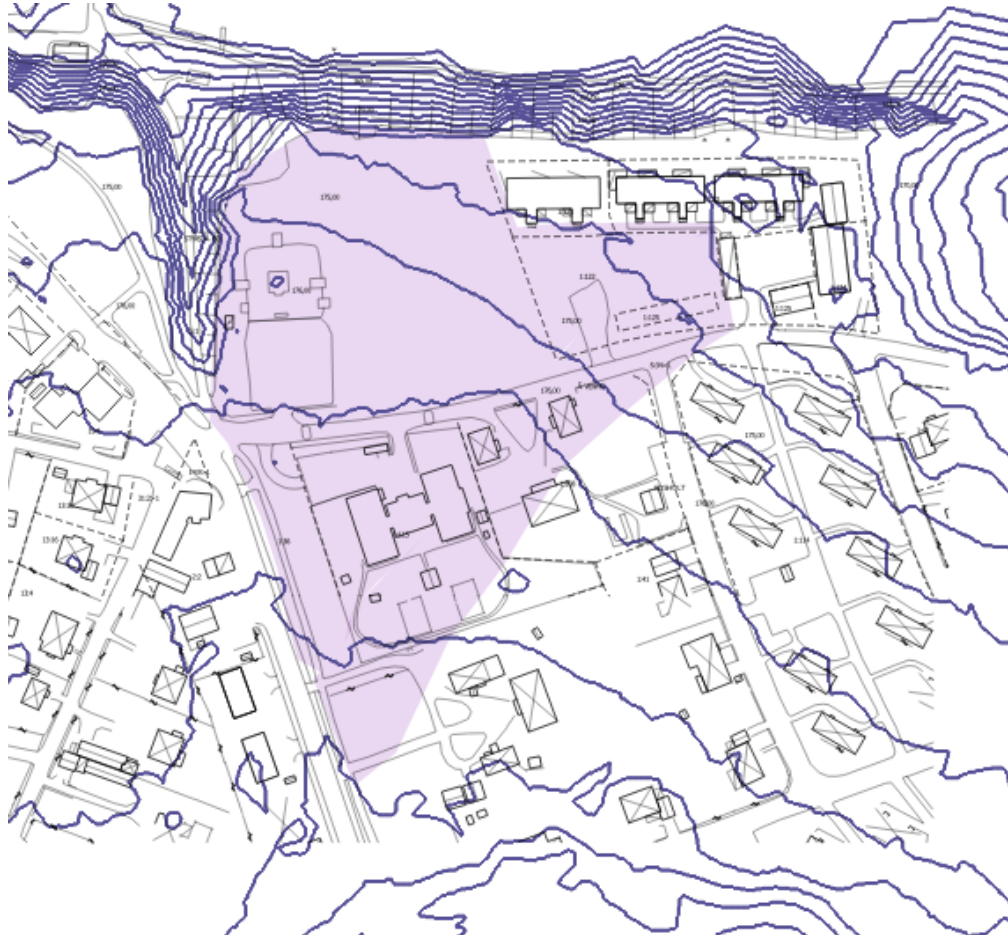
Det är ett litet område som avvattnas mot Österdalälven via detaljplaneområdet Rosen Västra, knappt 30 000 m², se Figur 5. Uppströms liggande område består av bebyggd mark där hårdgjorda ytor varvas med tomtmark. Marklagren utgörs av mäktiga omättade lager av sand eller grovsilt vilket gör att nederbörd till stor del infiltrerar.

Figur 5. Ungefärligt område som avvattnas ned mot vägarna intill detaljplaneområdet. Avrinningsområdet och höjdkurvor är genererat i gis utifrån lasdata.

Ett område söder om planområdet avrinner också mot slänten, se Figur 5.

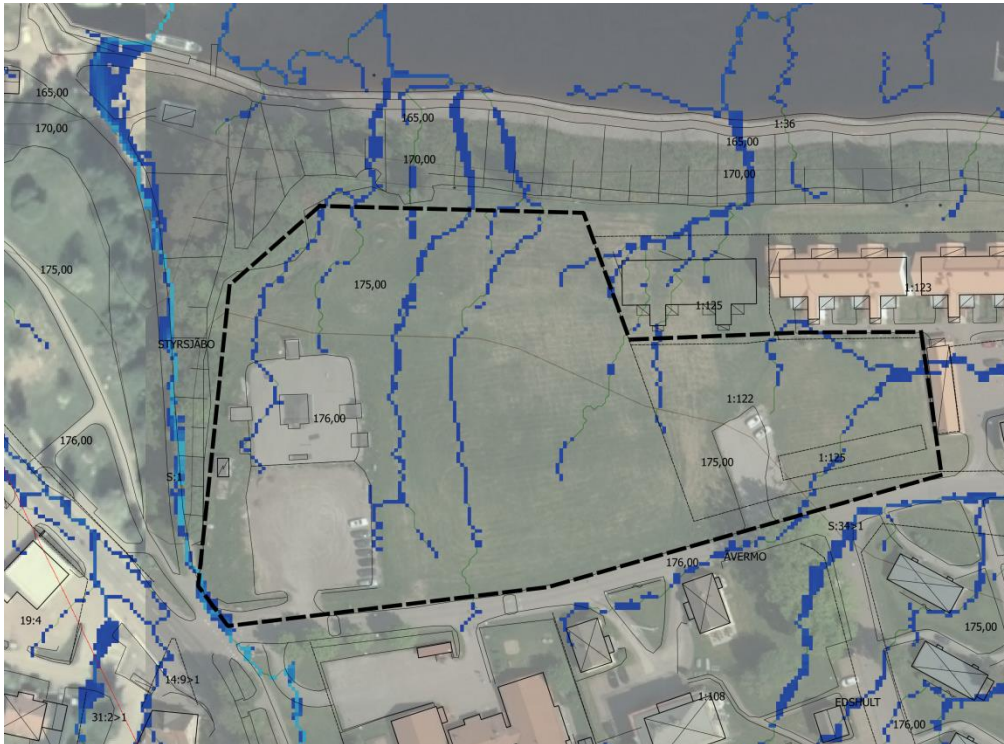
Figur 7. Genererade av flödesvägar i gis baserat på nationella höjddatabasen som 1 m grid. Den mer ljusblå-gula färgen väster om planområdet indikerar att fler celler avrinner mot detta stråk

En generering i gis av flödesvägar har även gjorts med cellstorlek 1 m för höjdrastret. Genererade rinnvägar tyder på att vatten, vid ett skyfall skulle samlas i sänkan längs grusvägen väster om planområdet. Ytavrinning skulle också ske över planområdet och ner för slänten.

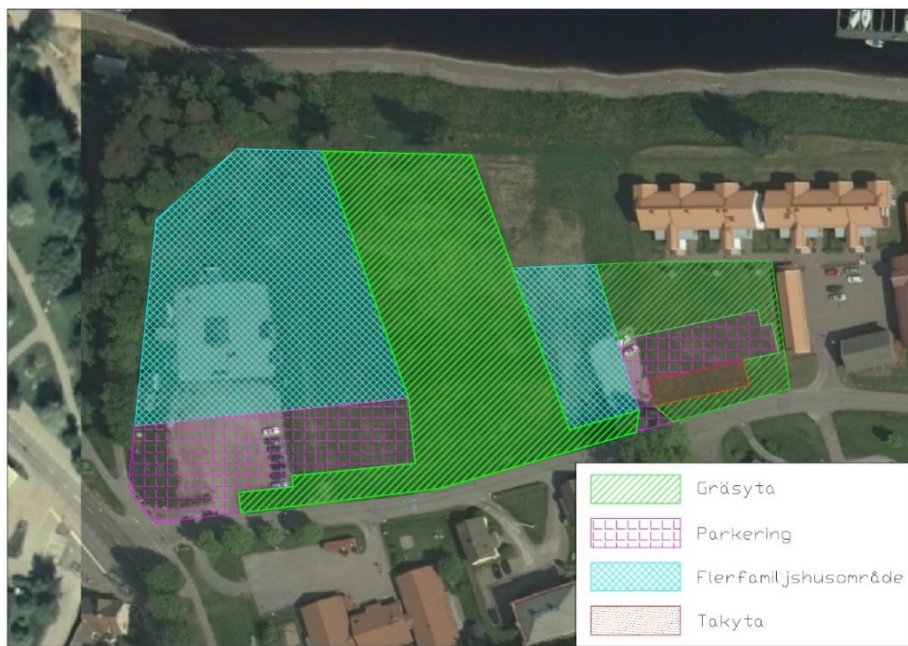
Placeringen för den planerade bebyggelsen är inte bestämd. Utifrån arbetsmaterialet för planillustrationen är dock föreslaget att bebyggelsen uppförs inom ljusblå ytor i Figur 8 nedan.

Två parkeringar finns föreslagna inom fastigheten, en i östra delen och en i västra delen. Den stora gröna ytan i mitten föreslås användas som grönyta med möjlighet till gemensamhetsanläggning. Övriga ytor i öster antas i enlighet med illustrationen bli grönytor.

Figur 8. Markanvändning baserat på illustration inför detaljplan samt platsbesök.

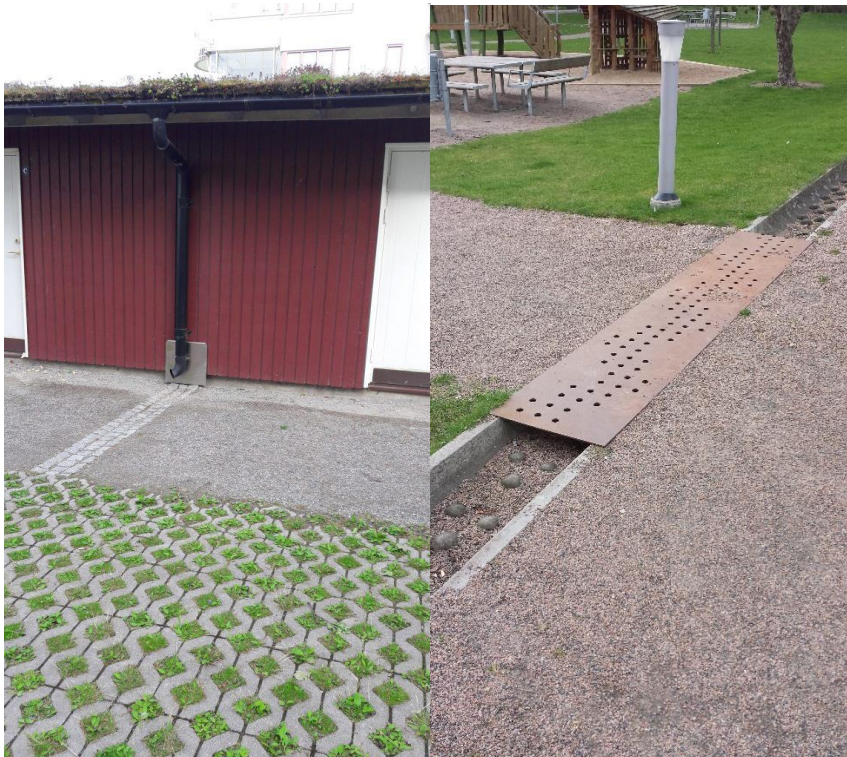
Takvattnet måste ledas in mot gården för omhändertagande och rening i grönytan. Detta för att undvika erosion av slänten och på ett enkelt sätt rena dagvattnet genom infiltration. Utkastare från stuprören föreslås ledas ytligt till makadamdiken. Två exempel på hur dagvattnet kan hållas ytligt från stuprörsutkastare till makadamdiken visas nedan.

Figur 9. Exempel på ytlig avrinning fram till makadamdike, foto Heby kommun/Ramböll.

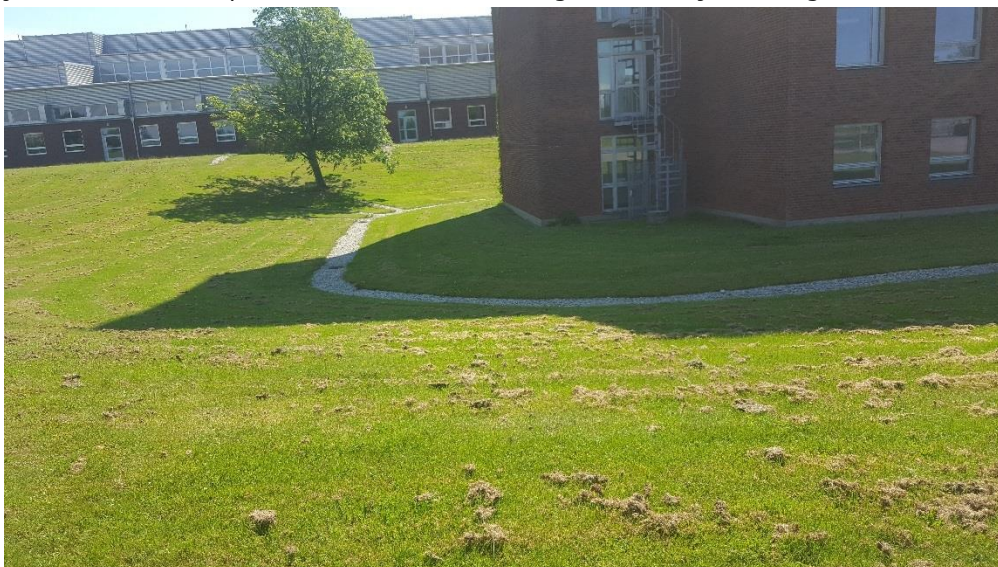
Även kör- och parkeringsytor föreslås i första hand ledas till makadamdiken. Ett exempel på hur detta kan se ut redovisas i Figur 10. En annan möjlig utformning jämfört med exemplet är att översta delen utgörs av matjord och gräs.

Figur 10. Exempel makadamdike kring byggnad, foto Ramböll.

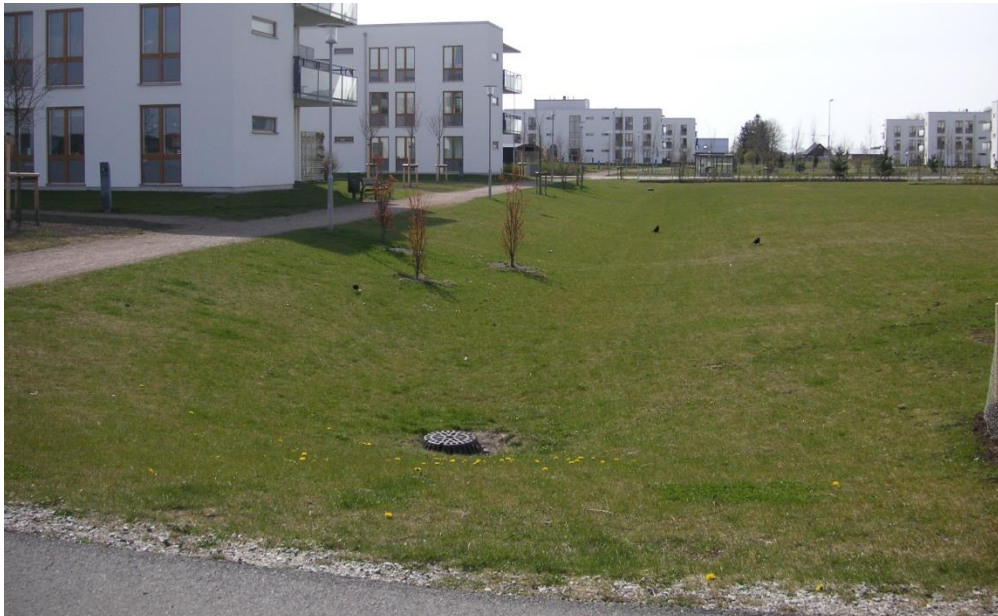
Vid stora regn fungerar den nedsänkta grönytan med makadam i botten slutligen som fördröjningsmagasin. En fördel är också att rening erhålls genom infiltration i makadam och underliggande jordlager. Dräneringsledningar från makadamdiken leds ut i botten på den nedsänkta grönytan. Förklarande exempel från Malmö visas nedan.

Figur 12. Exempel på nedsänkt grönyta, Malmö. Foto Ramböll.
