## **BERG**

Rönnäs fjärding, Leksands socken

Leksands kulturmiljöprogram

Kristoffer Ärnback

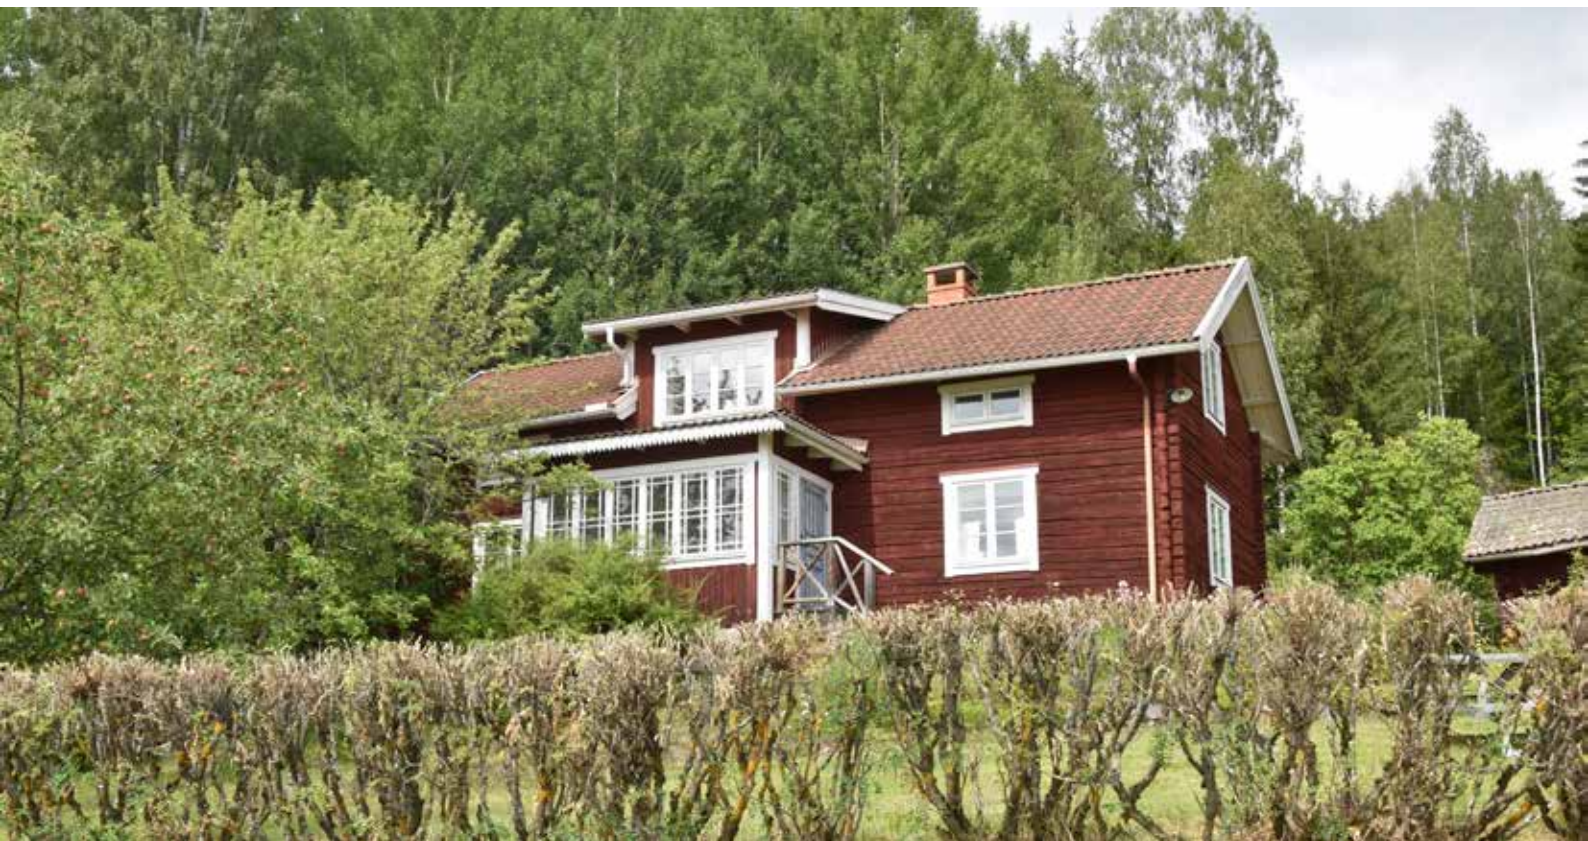
*Äldre timmerhus med delvis välbevarade detaljer söder om Berg, vid landsvägen mot Västra Rönnsås. Berg 11:3.*

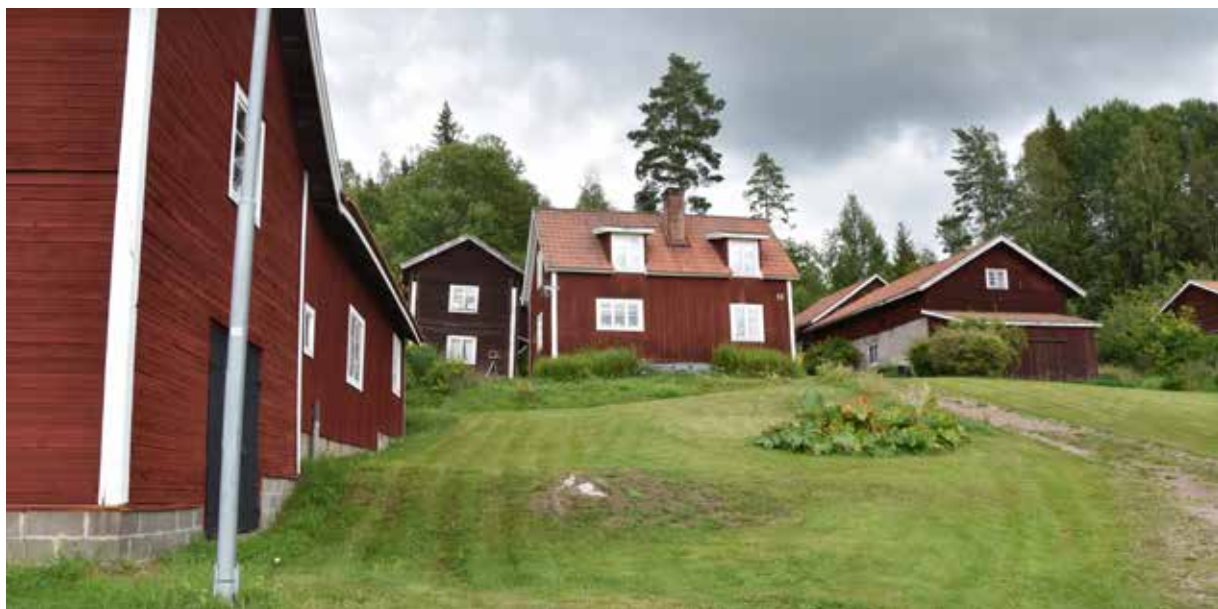
*Kringbyggd gård i södra delen av Berg. Det finns många hus i byn som är uppförda under 1900-talet med röd locklistpanel och karaktäristiska takkupor. Berg 3:4.4*

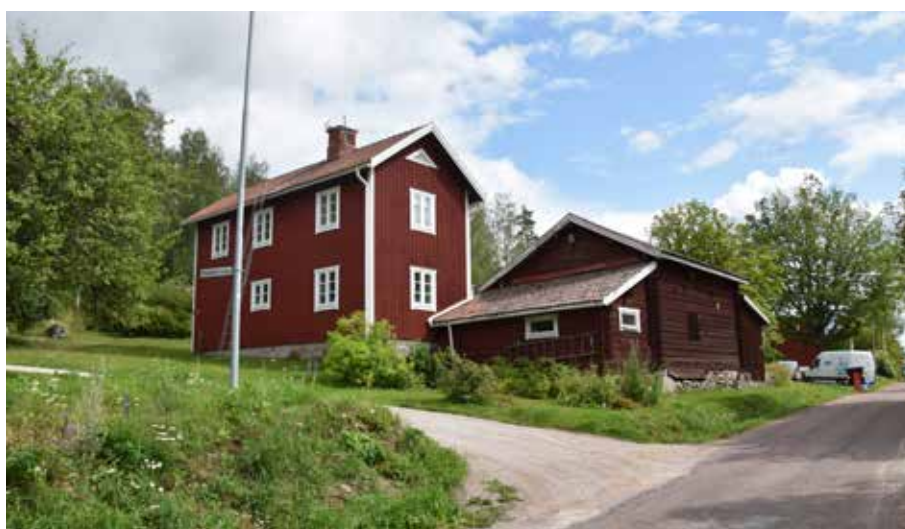
*Delvis kringbyggd gård med utbyggt bostadshus i två våningar. Berg 5:7.*

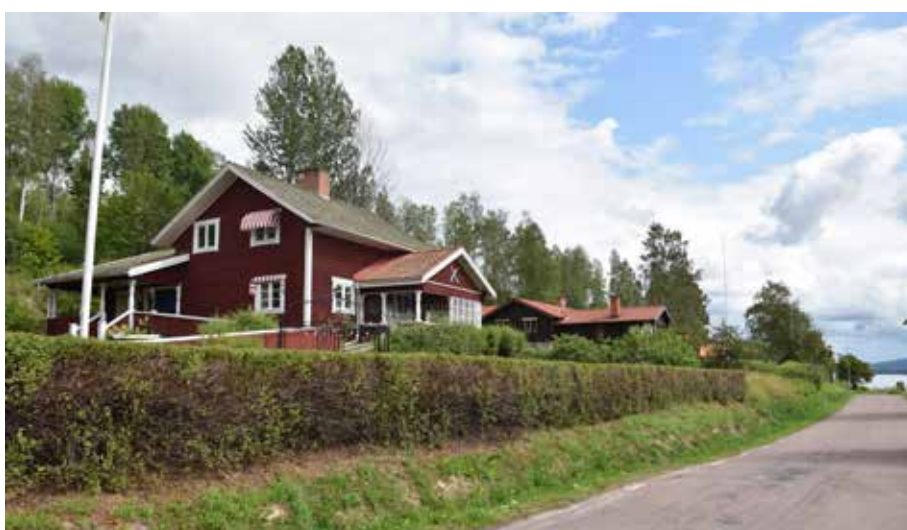
*Många äldre byggnader har ombyggt och utbyggt under 1900-talet och 2000-talet. Berg 7:4.*

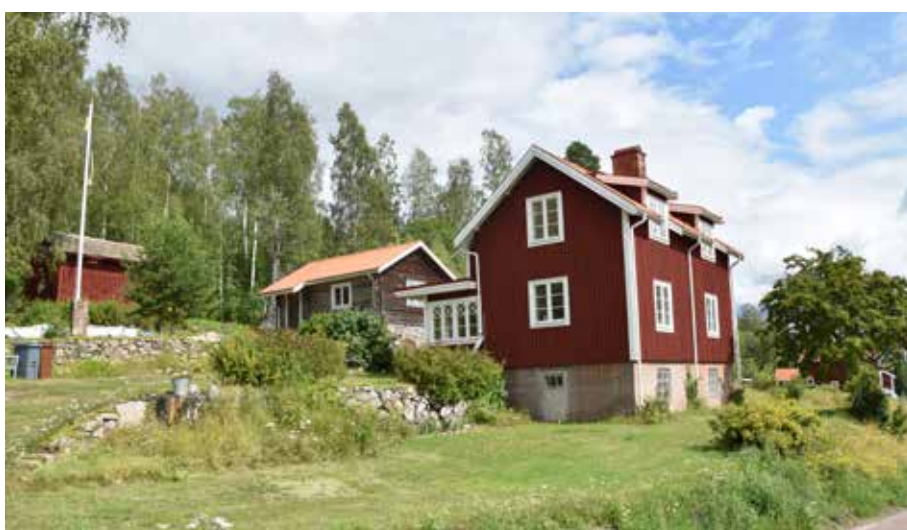
*Ålderdomlig timmerstomme och nyare bostadshus i södra delen av byn. På grund av sluttningläget har många byggnader i byn höga socklar. Berg 10:1.*

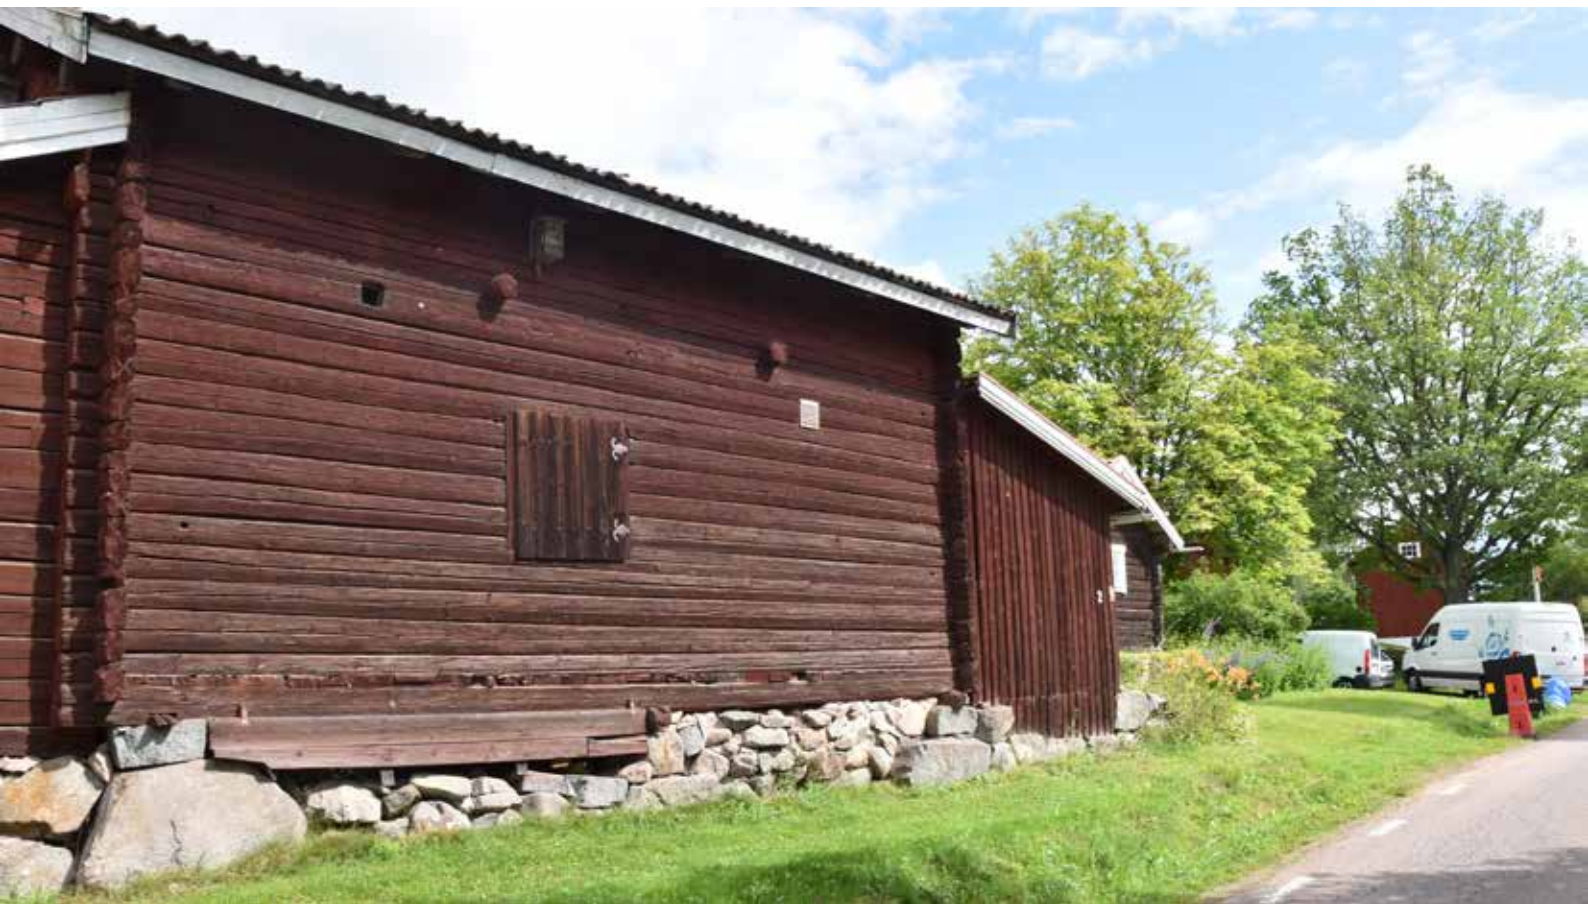
*Tröskloge i timmer av relativt hög ålder i den norra delen av byn. Berg 5:7.*

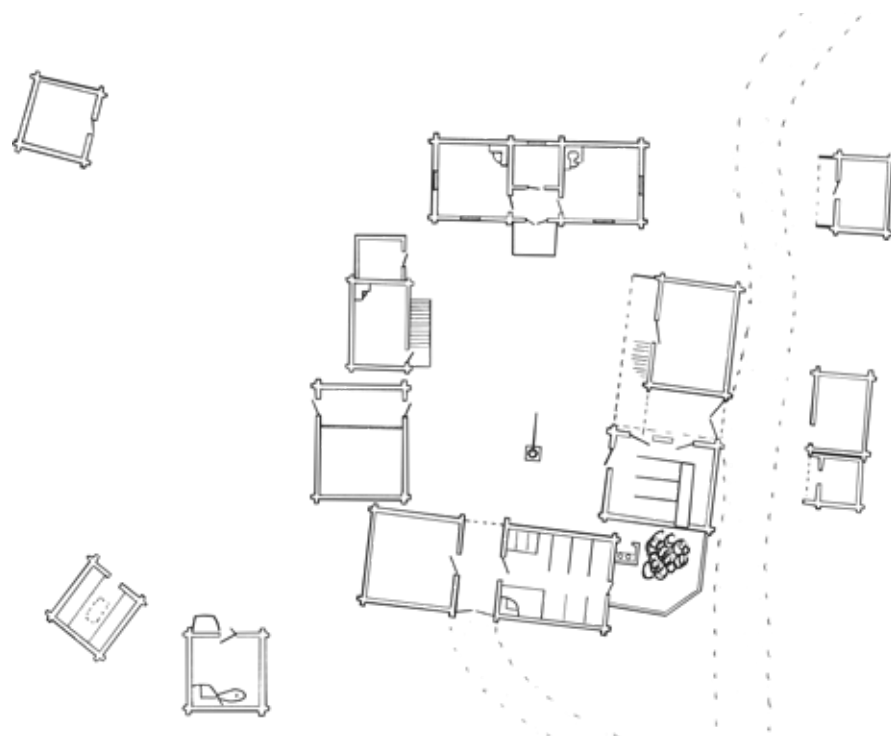
*Kringbyggd gård med ålderdomliga timmerhus. längst upp från vänster: hölada, parstuga (bostadshus), långsideshärbre, källarstuga, loftbyggnad med portlider, vagnsbod sammanbyggd med kortsideshärbre, tröskloge, brunn, stall, torkhus, smedja, lada och fähus med portlider och dyngstad.*

- Att husen är byggda i trä eller knuttimrade, samt att de äldre husen ofta har en genomgående enkel karaktär utan onödiga utsmyckningar.
- Knuttimrade ekonomibyggnader – djurhus, förvaringshus och verkshus uppförda innan 1930. Äldre knuttimrade ekonomibyggnader är en omistlig beståndsdel i byarnas karaktär och bör inte flyttas, rivas eller väsentligen förändras.

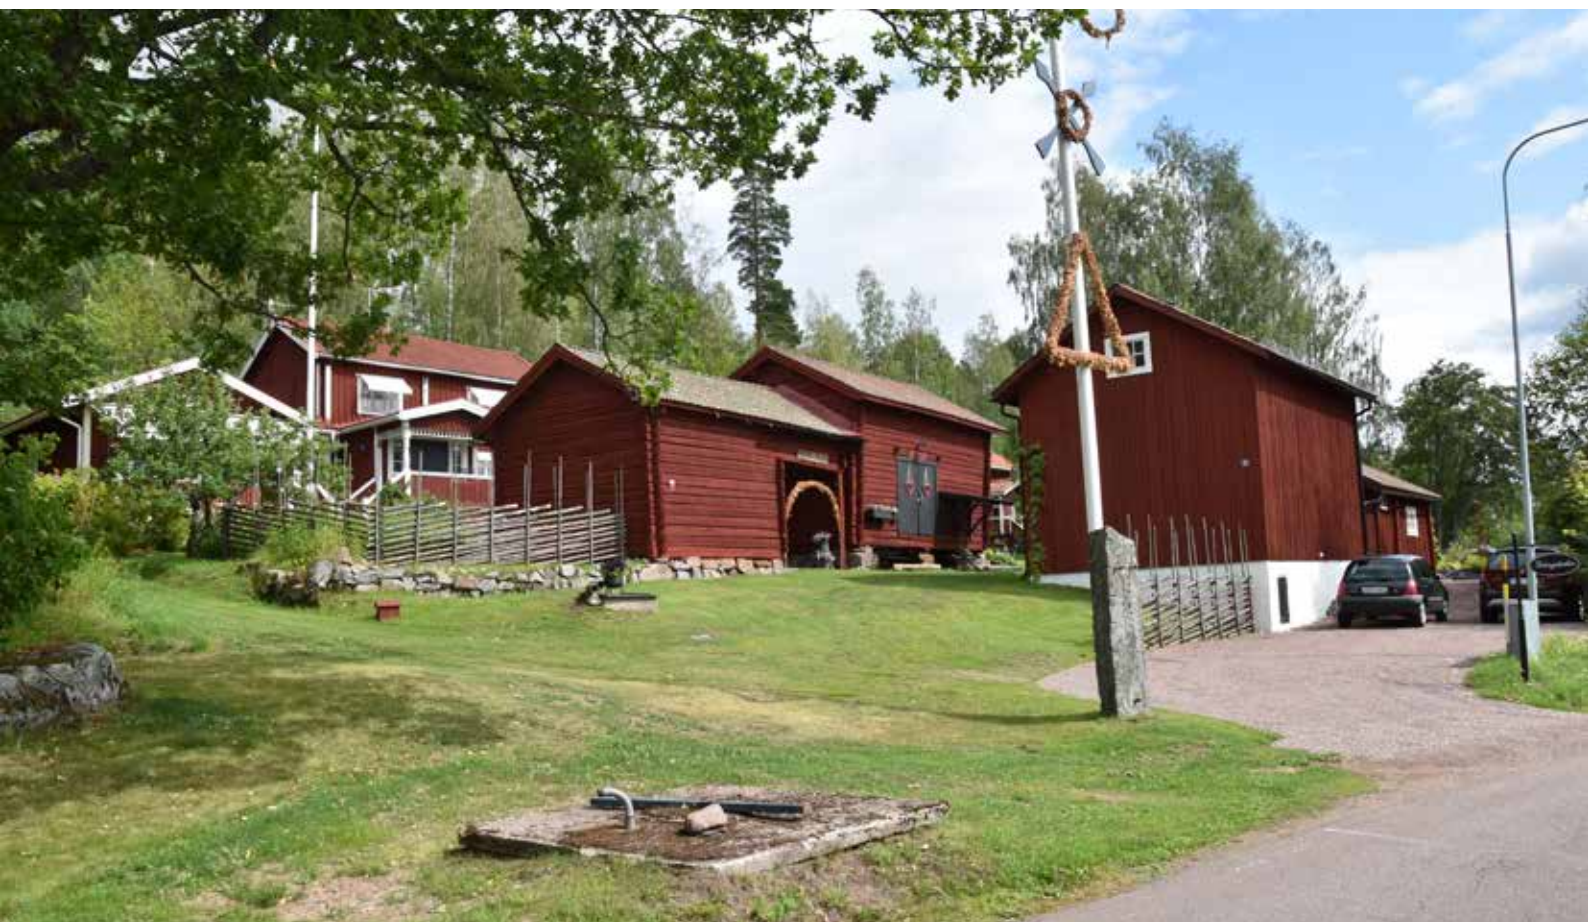
*Vissa gårdstun i byn är delvis kringbyggda. Även om byggnaderna förändrats är strukturen intressant och värdefull. Berg 1:5.*

- Byggnader som bidrar till kringbyggda gårdstun på fastigheterna Berg 13:5, Berg 5:7, Berg 1:5, Berg 3:4 och Berg 11:3. Oavsett ålder bör sådana byggnader inte rivas eller flyttas. Byggnader som är placerade med fasader mot en bygata bör hanteras särskilt varsamt, eftersom sådana byggnader påverkar hela byns karaktär. Särskilt vär-

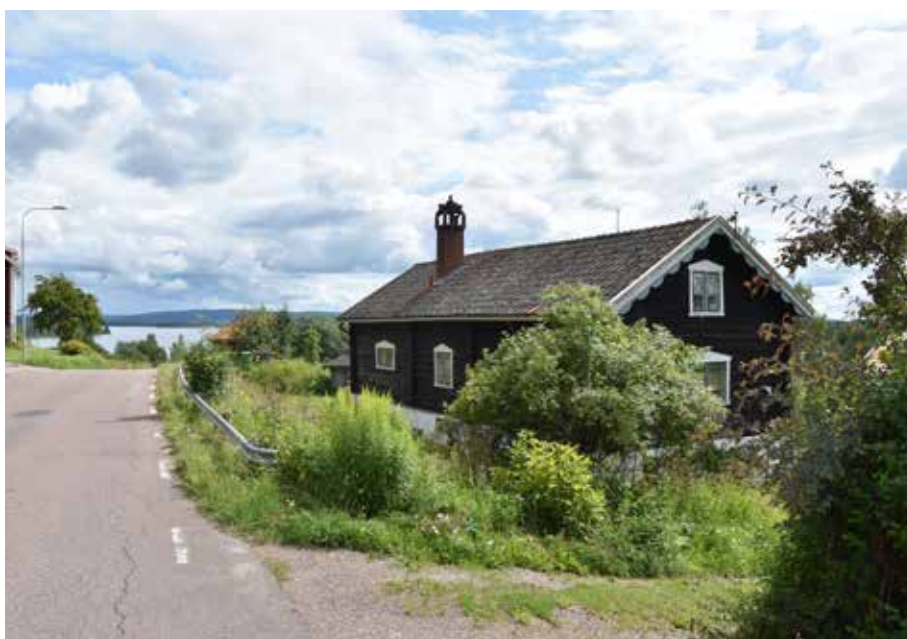
*Timmerhus från den moderna epoken, sannolikt uppfört under 1940-talet. Byggnaden är ett värdefullt exempel på hur detaljer typiska för nationalromantiken, eller dalaromantik, levde kvar länge i Dalarnas byar. Berg 6:5.*

- Byggnadernas befintliga stomme och färgsättning beträffande helhet såväl som detaljer.
- Befintliga lertegeltak samt skorstenar i tegel.
- Befintliga blyspröjsade fönster där de förekommer. Befintliga äldre perspektivfönster med träkarm, där de förekommer. Fönsterluckor där de förekommer.
- Befintliga trädörrar och sidoluffer. Befintliga farstukvistar. Profilsågade hörnbrädor på farstukvistar och balkongfronter där det förekommer.
- Timmer- och rotvirkesportaler samt gårdsgårdar.
- Den befintliga utformningen på bostadshuset på Berg 6:5.

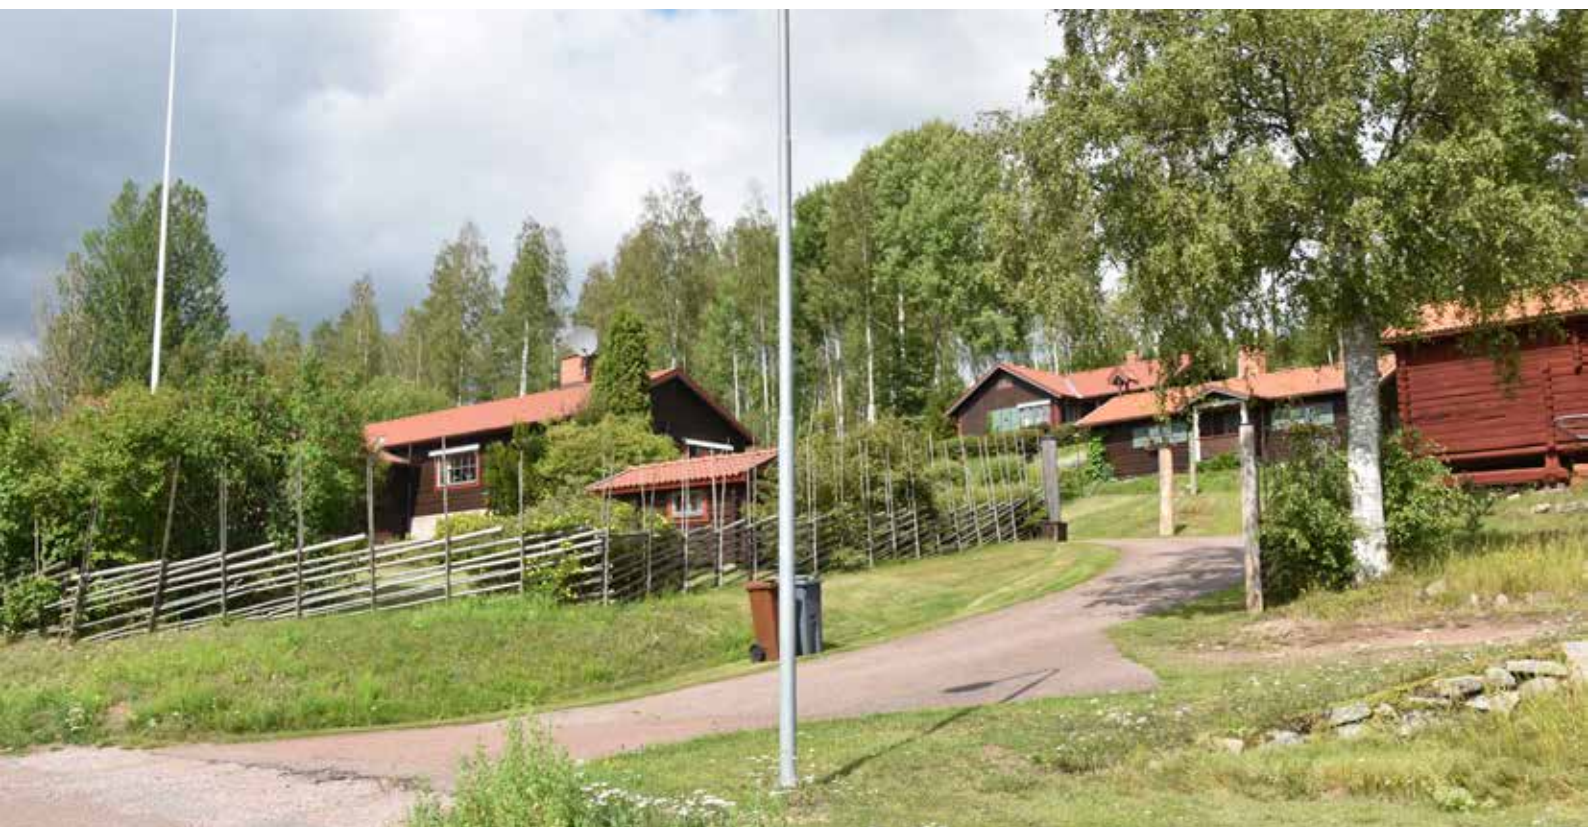
En samlad grupp av modernistiska timmerhus i sluttningsläge. Byggnaderna är sannolikt från 1960- och 1970-talen. Berg 6:4 samt 6:10.

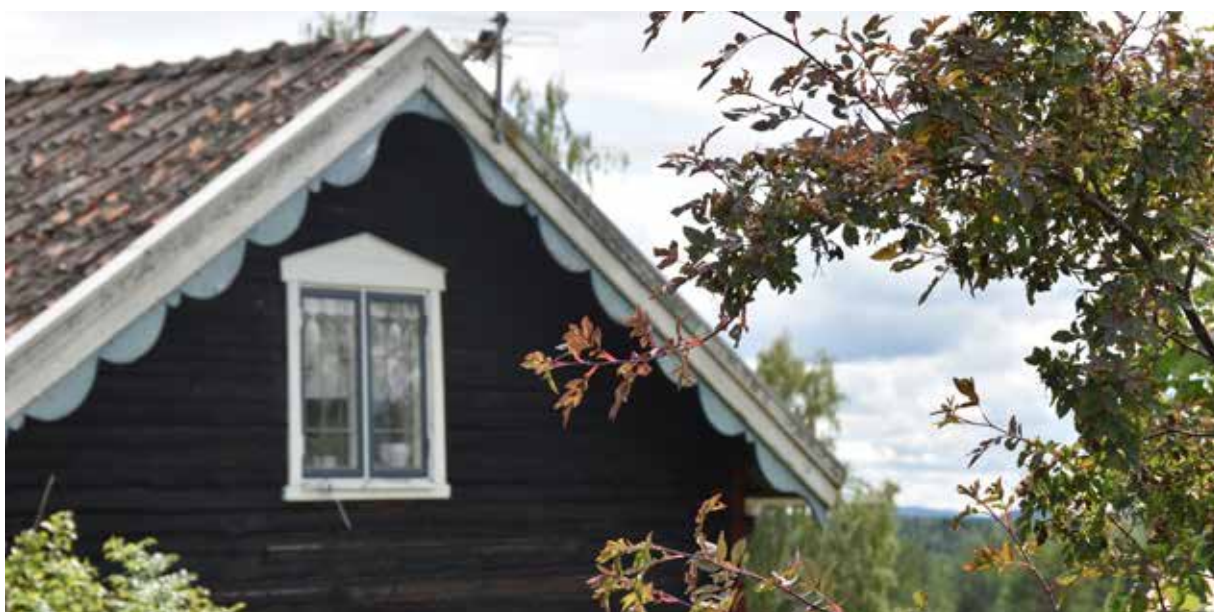
Närbild på ett av de modernistiska timmerhusen, med många detaljer mer stiltypiska för nationalromantiken. Däribland vågiga vindskivor, blyspröjsade fönster och kronskorsten. Berg 6:5.

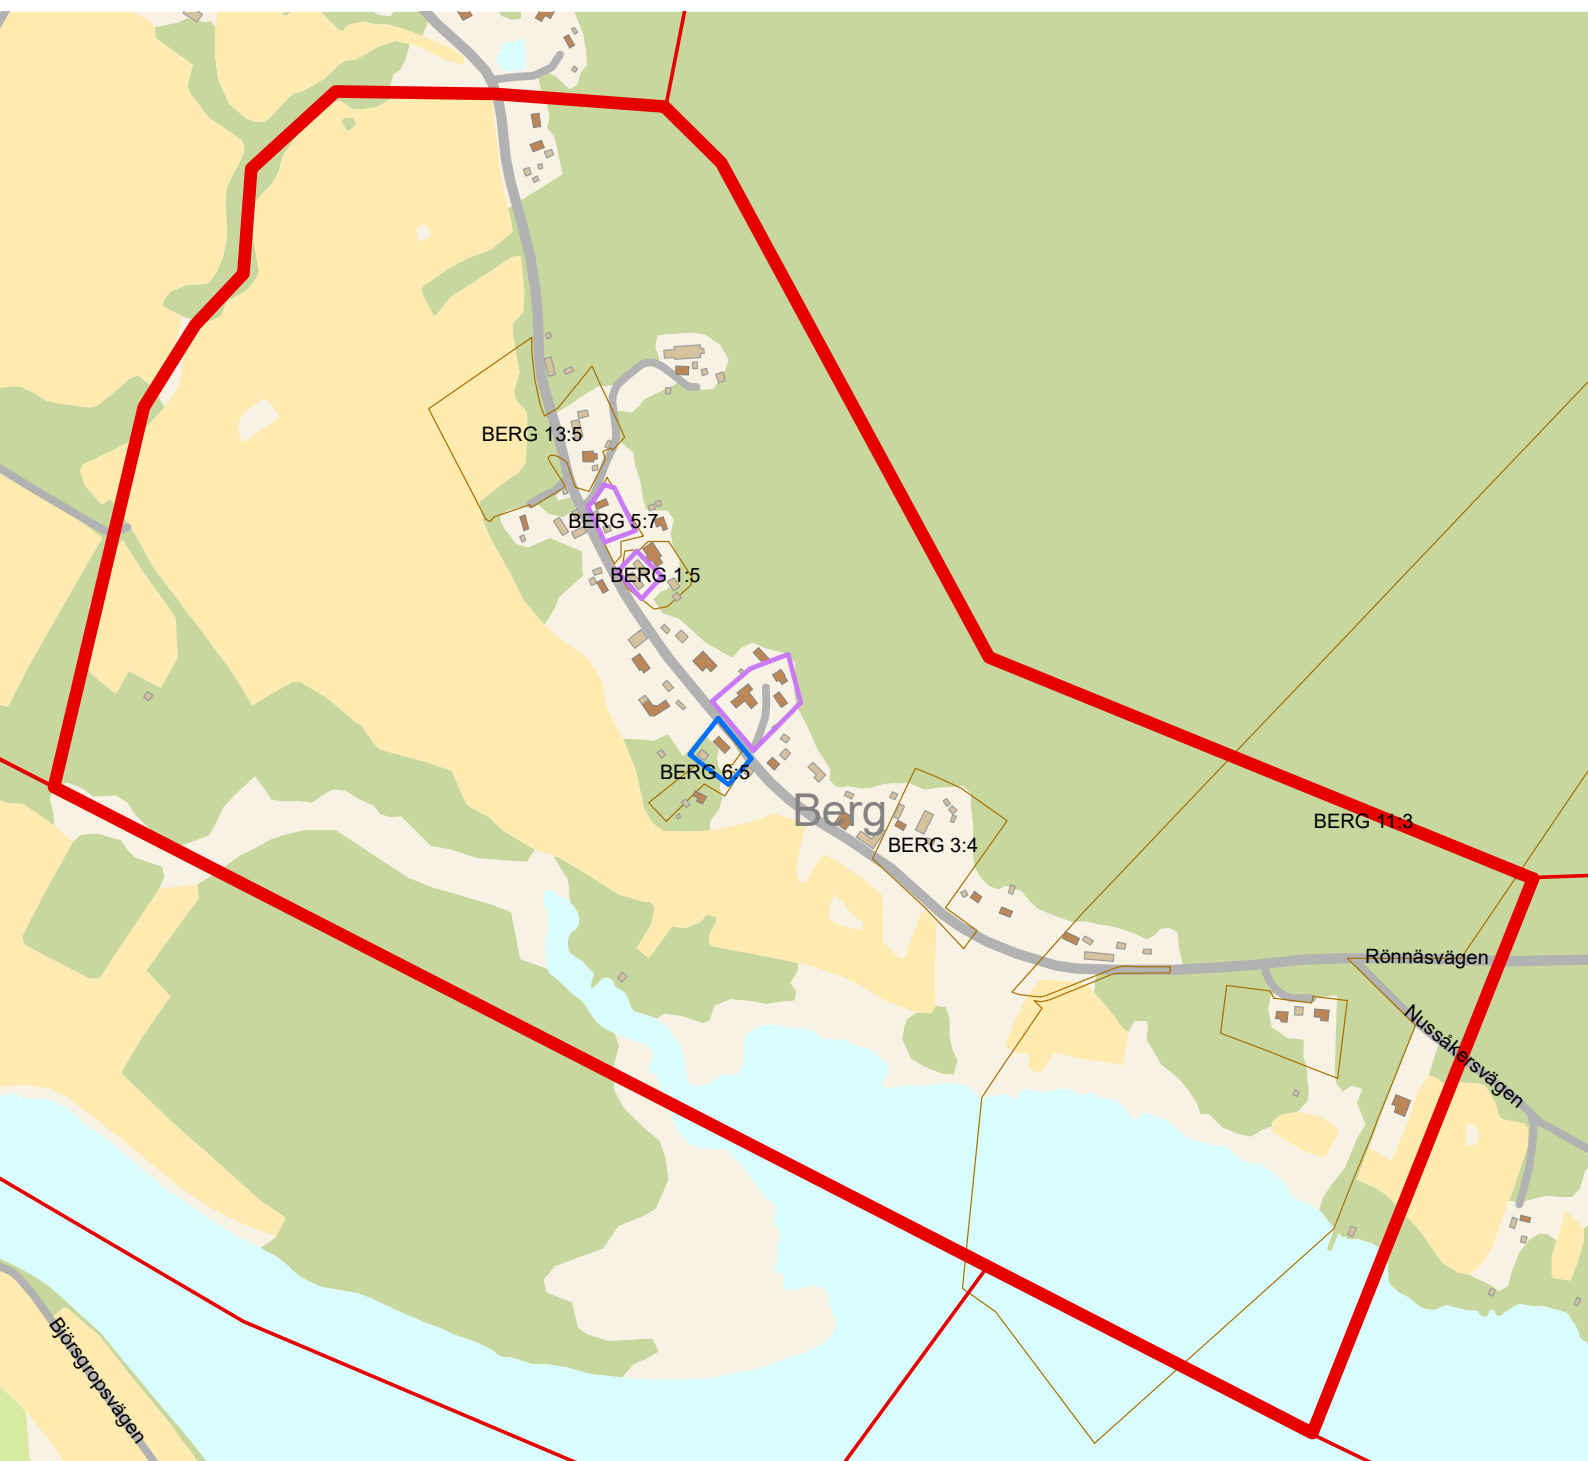
Värdekartan redovisar en klassificering av miljöer och bebyggelse enligt följande: *Röda områden* markerar större landskapsavsnitt och bebyggelseområden med kulturvärden eller mycket höga kulturvärden. Värdebärande egenskaper inom dessa områden kan exempelvis vara byggnaders färgsättning, skala och form, sammanhållen byggnadshöjd eller jordbrukslandskapets öppna och hävdade karaktär.

*Lila områden* markerar gårdar, byggnader, odlings- eller betesmark och bebyggelseområden som bedöms ha kulturvärden.

*Blå områden* markerar gårdar, byggnader, odlings- eller betesmark och bebyggelseområden som bedöms ha särskilt kulturvärde.

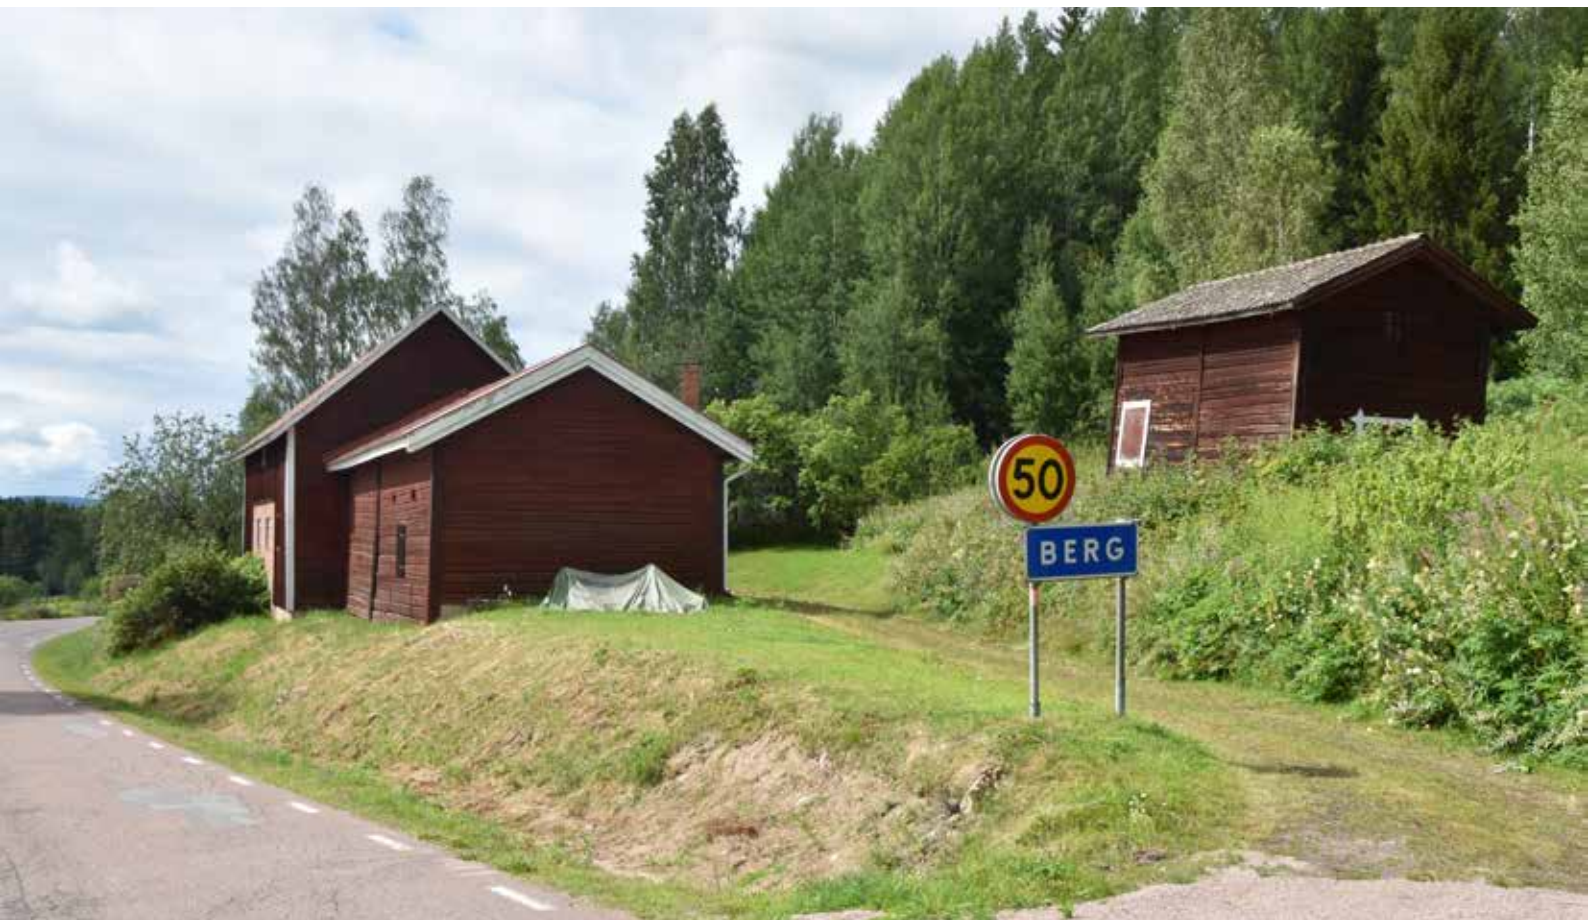
*Äldre ekonomibygnader i timmer belägna intill den genomlöpande landsvägen mellan Romma och Rönnäs. De faluröda träbyggnaderna är en mycket viktig beståndsdel i kulturlandskapets karaktär.*

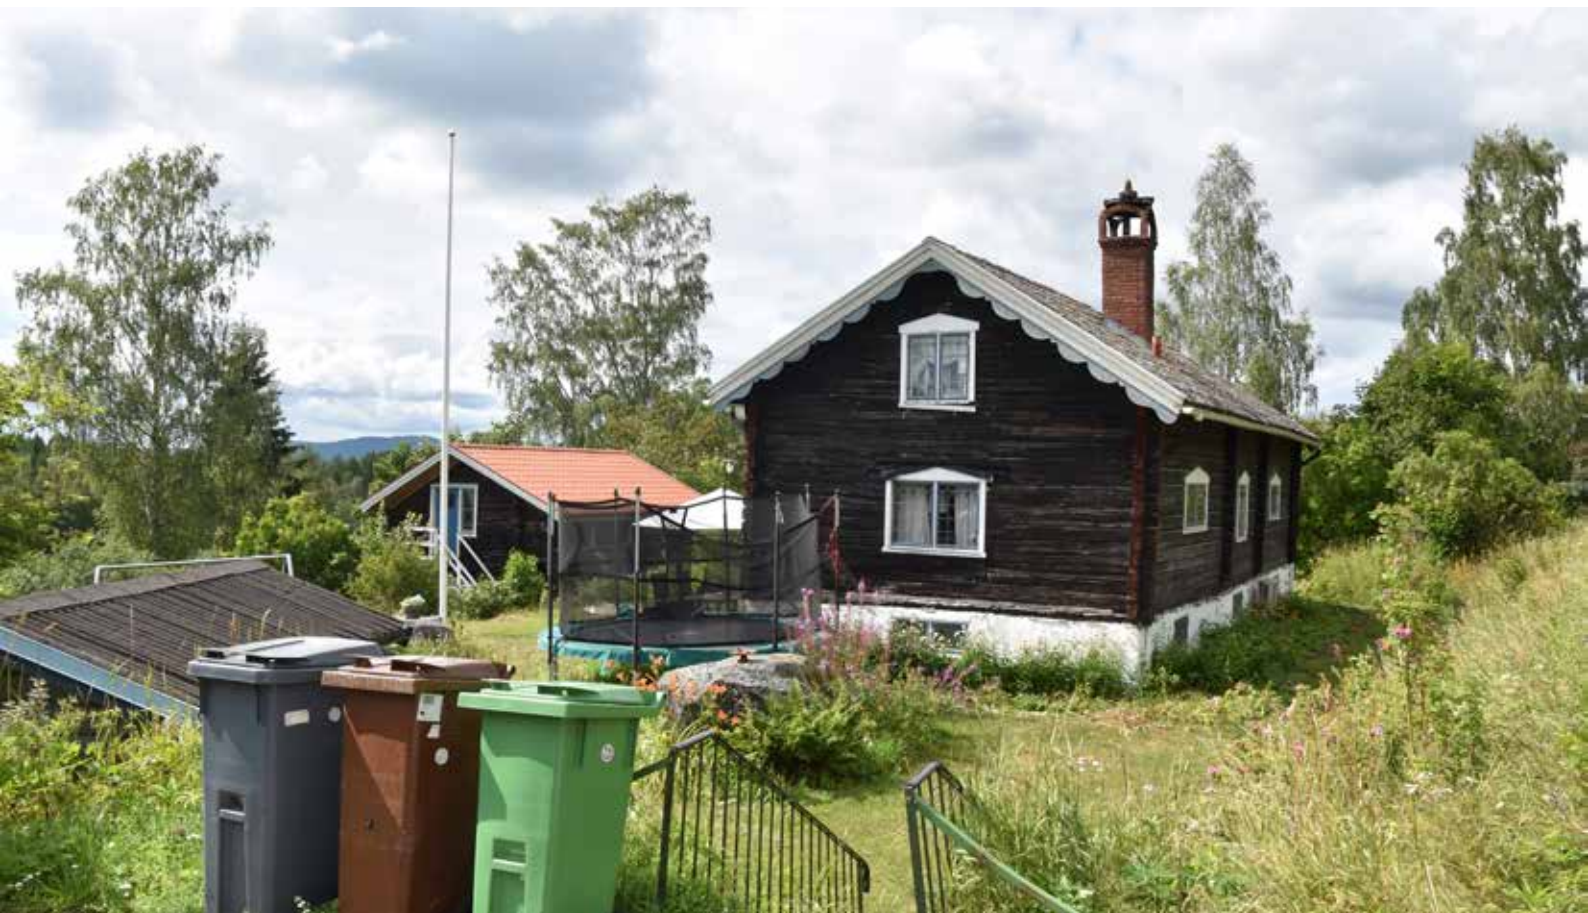
*Dalamodernistiskt timmerhus med särskilt kulturvärde längs bygatan i Berg. Byggnaden kan bland annat berätta om hur timmerhuskulturen utvecklades och återaktualiserades under 1900-talet och är därför värdefull. Berg 6:5.*
