FORSBODARNA

Härads fjärding, Leksands socken

Leksands kulturmiljöprogram

Fäbodan tillhörande Fors, Hedby och Sör Rälta

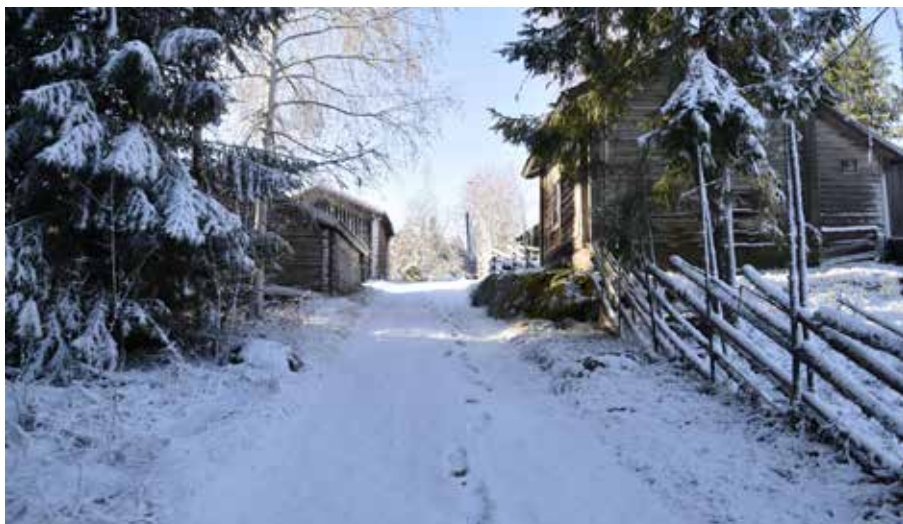
Den östra anfartern till fäbodstället är inhägnad med gärdesgårdar och omfamnas av ålderdomliga timmerhus.

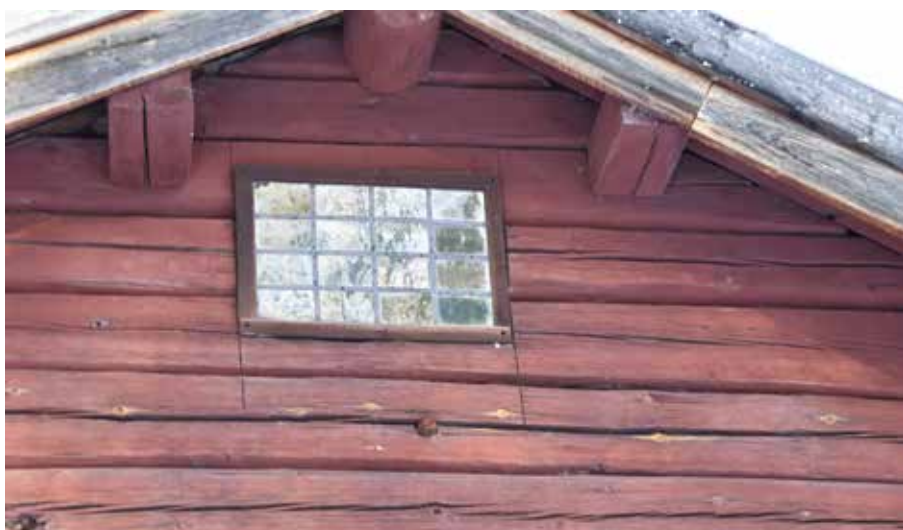
Synnerligen ålderdomligt blyspröjsat fönster på enkelstuga. Rotanders på fastigheten Hedby 10:5.

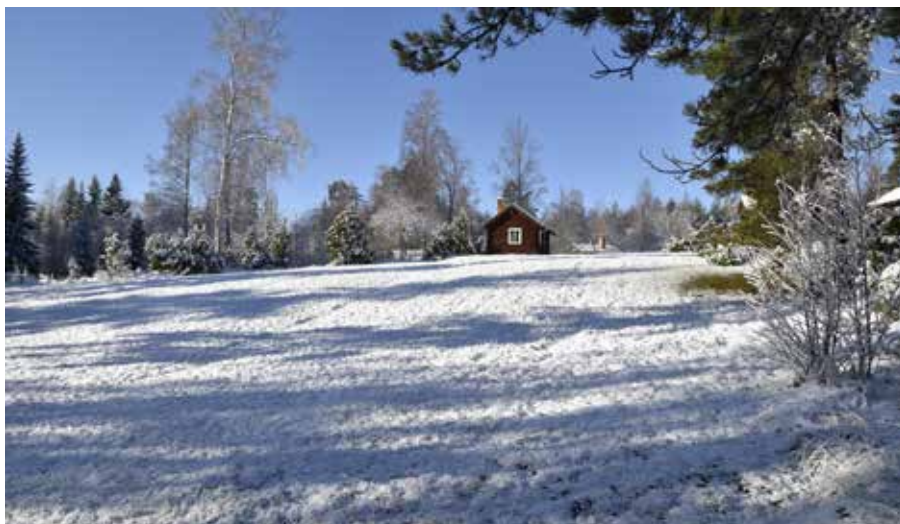
Ännu finns enstaka ytor med öppen och hävdad mark. Dessa ytor är särskilt värdefulla för hela fåbodställets karaktär.
